## Veiligheidsanalyse Kronenburg

# Veiligheidsanalyse Kronenburg

Amsterdam, 13 mei 2005

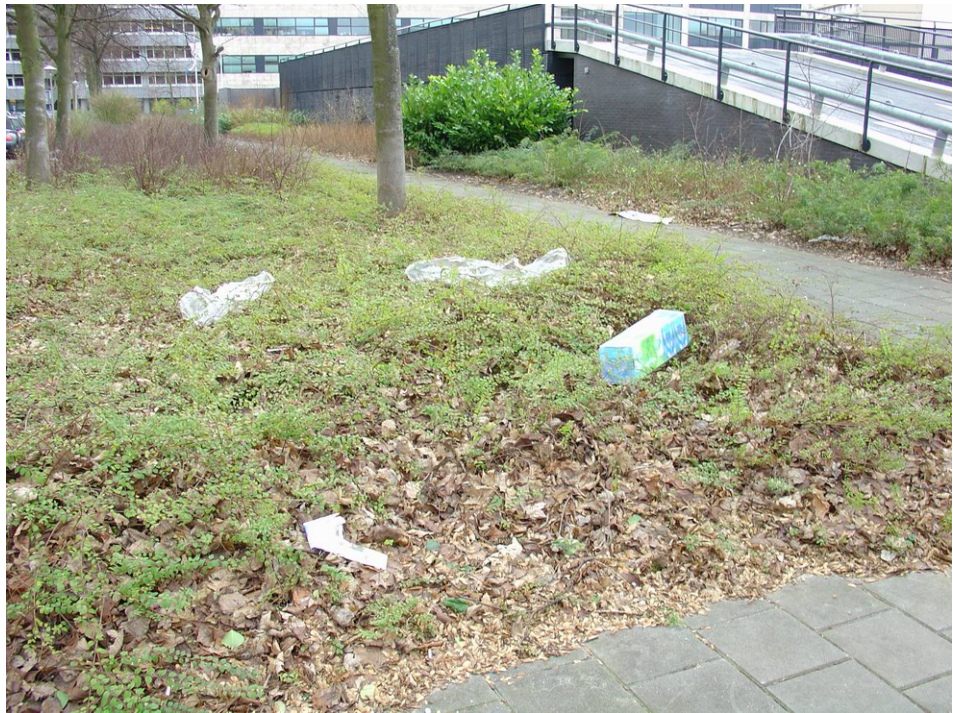
Verder valt in het hele gebied de flinke hoeveelheid zwerfvuil op. Ook dat is niet bevorderlijk voor een positieve beleving van het gebied.

Zwerfvuil in de Prof. Meijerslaan

- *Onderzoek of bij de bedrijven behoefte is aan busjes die werknemers tussen kantoorpanden en tramhaltes heen en weer rijden.*
- *Intensiever beheer openbare ruimte: ruim zwerfvuil sneller op, snoei beplanting en houd het transparant of vorm de beplanting om naar laagblijvend groen.*
- *Neem snel beslissing ten aanzien van leegstaande/verpauperde panden.*

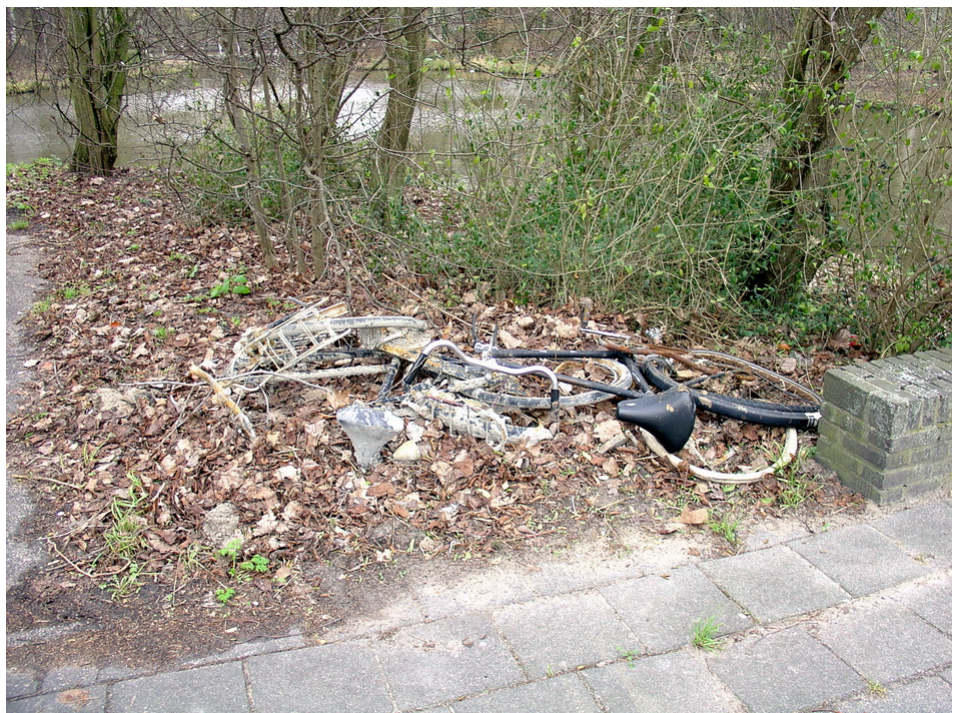
Zwerfvuil aan de rand van het park in de Prof. Meijerslaan

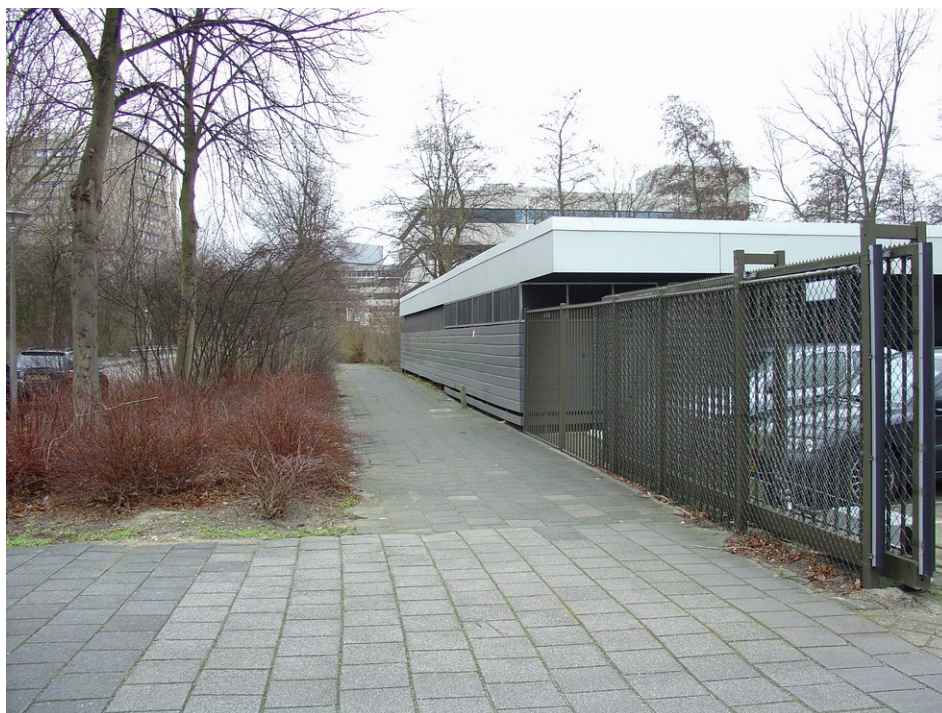
Op twee plaatsen is tijdens de schouw hoge en ontransparante beplanting opgevallen: langs het fietspad van de Beneluxbaan, waar fietsers achter het benzinstation doorrijden en langs de Prof. Meijerslaan.

Hoge beplanting tussen het voetpad en de hoofdrijbaan van de Prof. Meijerslaan

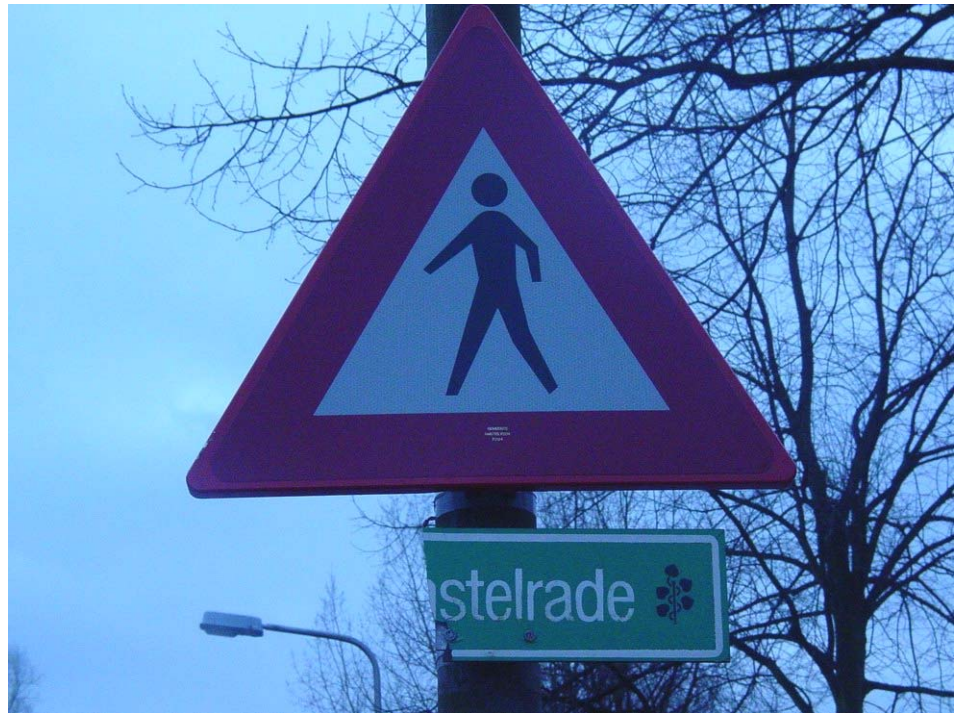
De bewegwijzering is erg mager. Naar de bedrijven staan geen routebordjes, op niet alle kavels is het huisnummer of de bedrijfsnaam aangegeven en de straatnaamborden zijn ook maar spaarzaam geplaatst. Eén van de weinige bordjes (naar Amstelrade) is vernield.

Bebording van Amstelrade

- *Controleer de straatnaamaanduiding en plaats eventueel bordjes bij. Ons inziens zijn in de openbare ruimte tenminste bordjes naar alle straten op de kruisingen nodig. Op alle kavels zijn duidelijke borden met huisnummer en bedrijfsnamen nodig. Dit is overigens taak van de bedrijven zelf, al zou samenwerking de kwaliteit ten goede kunnen komen (uniformiteit).*

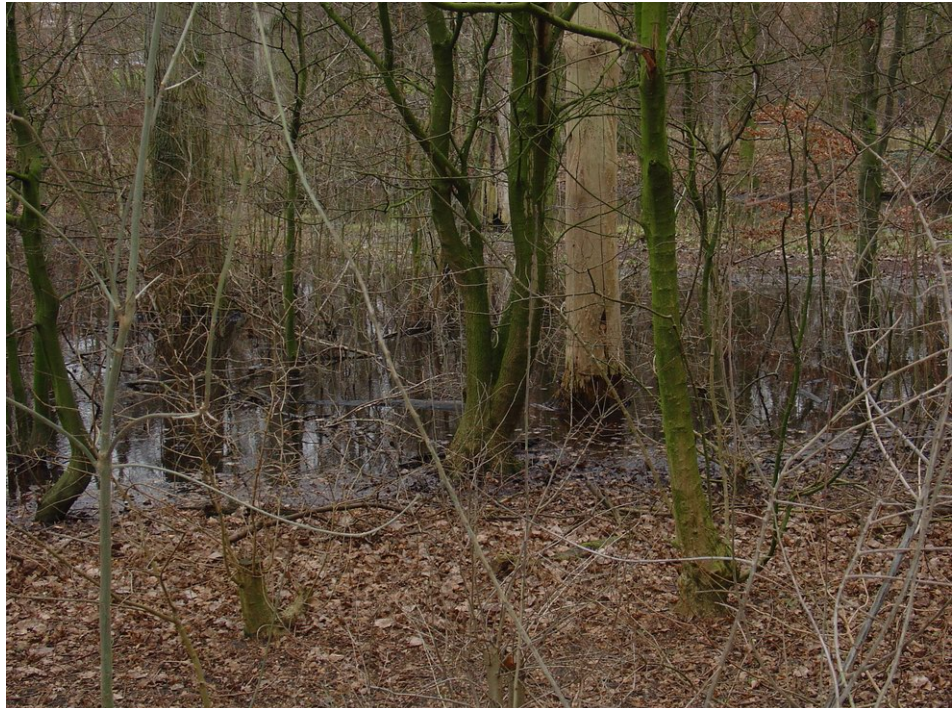
Impressie van het Heempark

- *Maak duidelijk dat het park in het donker geen goede plek is (voorkom schijnveiligheid) door de verlichting weg te halen.*
- *Leid bezoekers van de horeca 's avonds niet het park in, maar maak een directe route naar de openbare weg.*
- *Intensiever beheer: met name zwerfvuil snel verwijderen.*
- *Om de paden niet nóg aantrekkelijker te maken als vluchtweg voor brommers, is het beter om het bochtige verloop van de paden te laten zoals het is.*

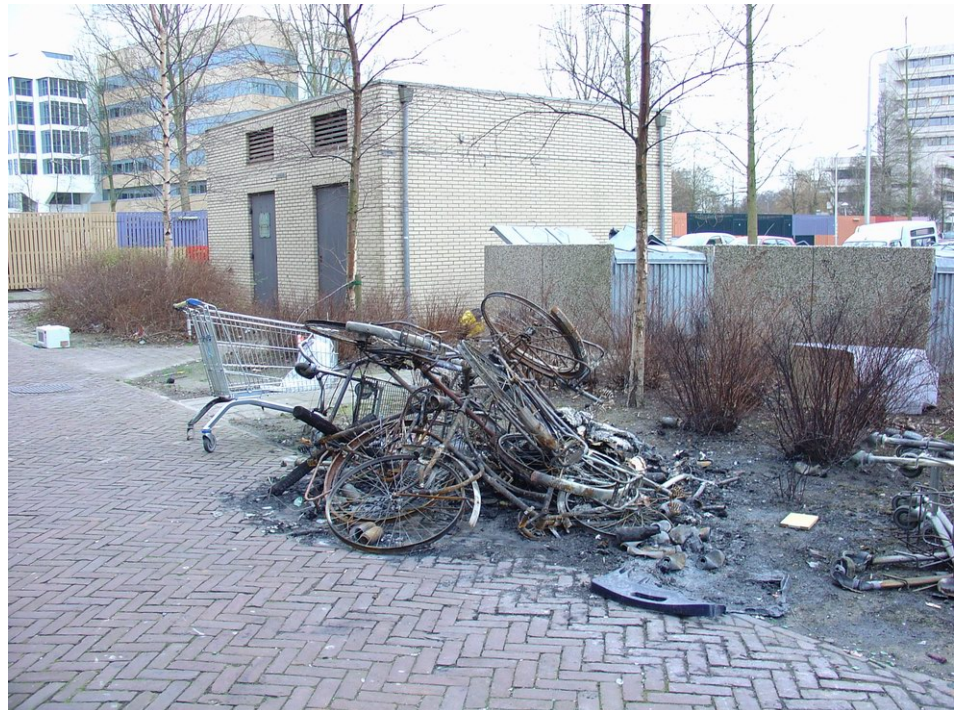
Fietswrakken in Uilenstede

- *Intensiever beheer: zwerfvuil snel opruimen en afvalbakken vaker legen.*
- *Overleg met Intermezzo over het lager snoeien van de beplanting op de rand van de tuinen.*

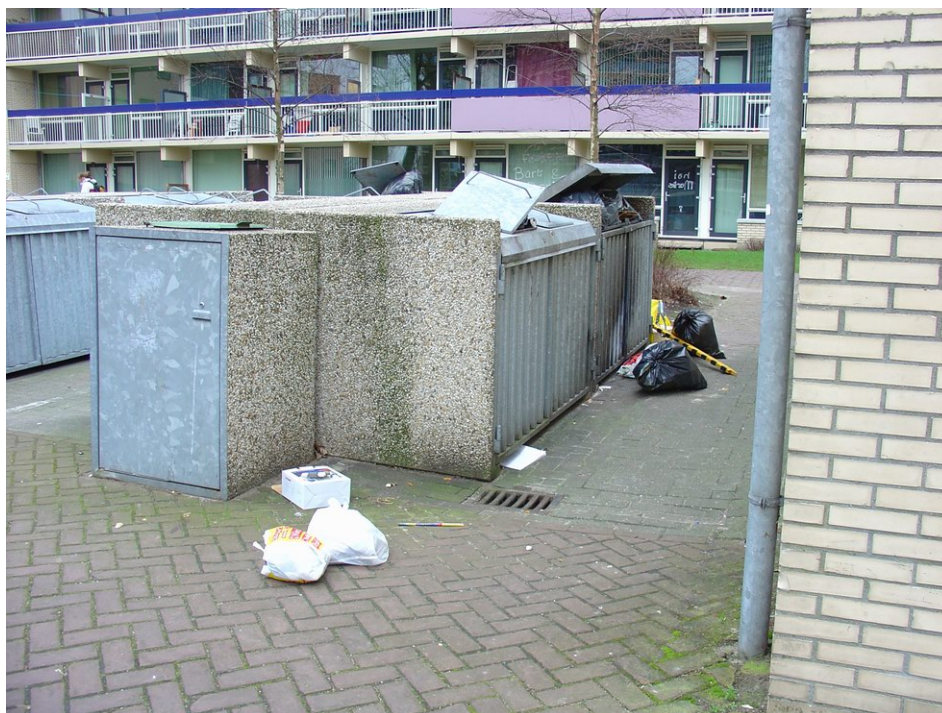
Overvolle afvalbakken in Uilenstede

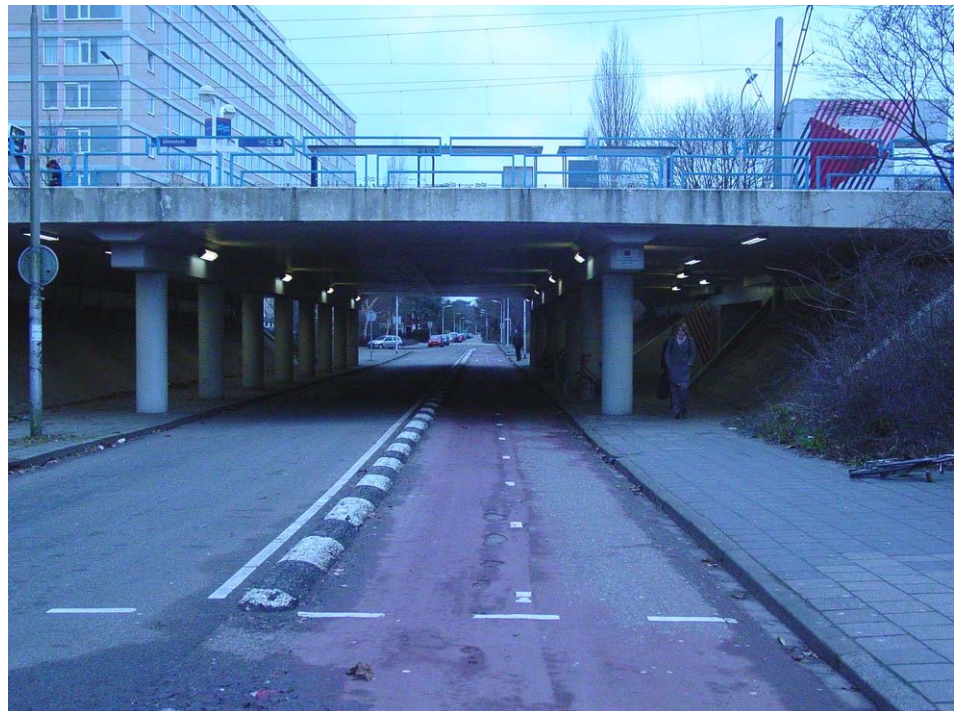
Onderdoorgang bij halte Uilenstede

- *Verbeter de verlichting bij de opgangen naar het perron.*
- *Verbeter de overzichtelijkheid van de opgangen naar het perron: zorg ervoor dat met spiegels ver voorbij de hoeken gekeken kan worden en zorg ervoor dat de spiegels niet beslaan bij vochtig weer.*
- *Beheer de ruimte in de onderdoorgang en bij de trapopgang goed: herstel schade snel, houd het schoon en verwijder fietswrakken.*

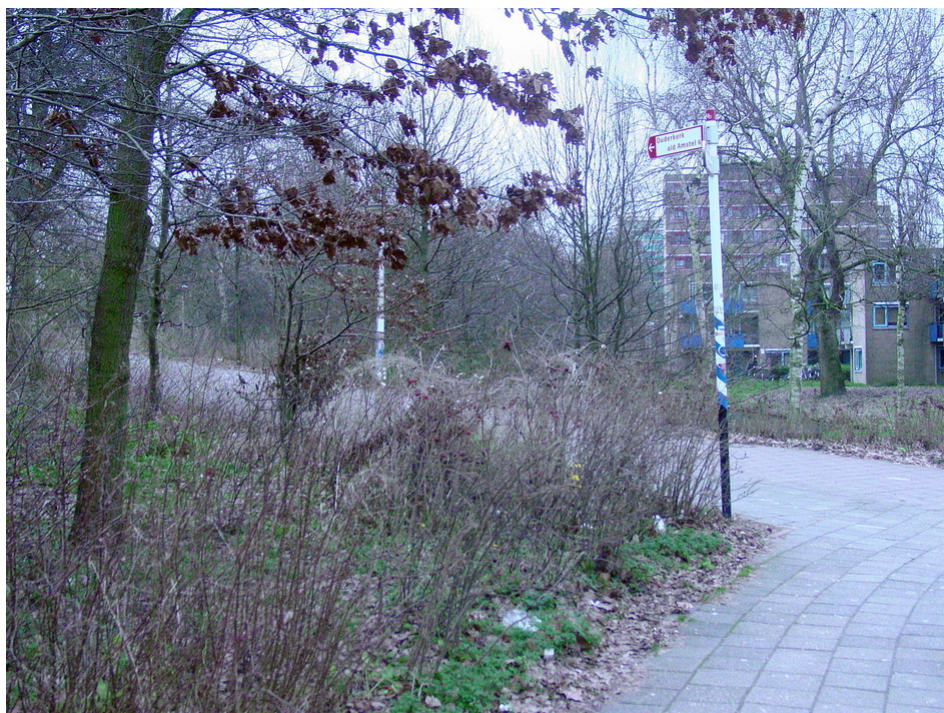
Overzichtelijke beplanting is aandachtspunt op de kruising richting Kalfjeslaan

- *Houd de beplanting rond deze kruising goed laag of beter nog: vorm de beplanting op de hoeken om tot laagblijvende beplanting, zodat de overzichtelijkheid wordt gegarandeerd.*

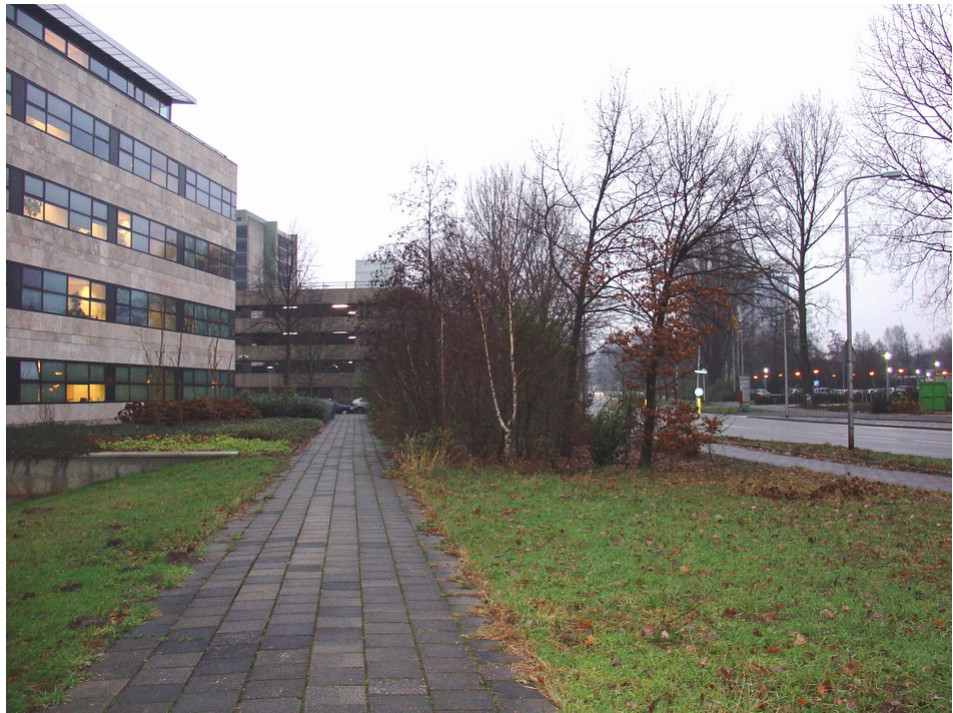
Dichte beplanting tussen hoofdrijbaan en voetpad van Laan van Kronenburg

- *Maak de verlichting wit van kleur.*
- *Snoei de beplanting tussen de hoofdweg en het trottoir aan de zuidkant, of beter: vorm het om tot transparante beplanting zoals aan de noordkant van deze straat.*

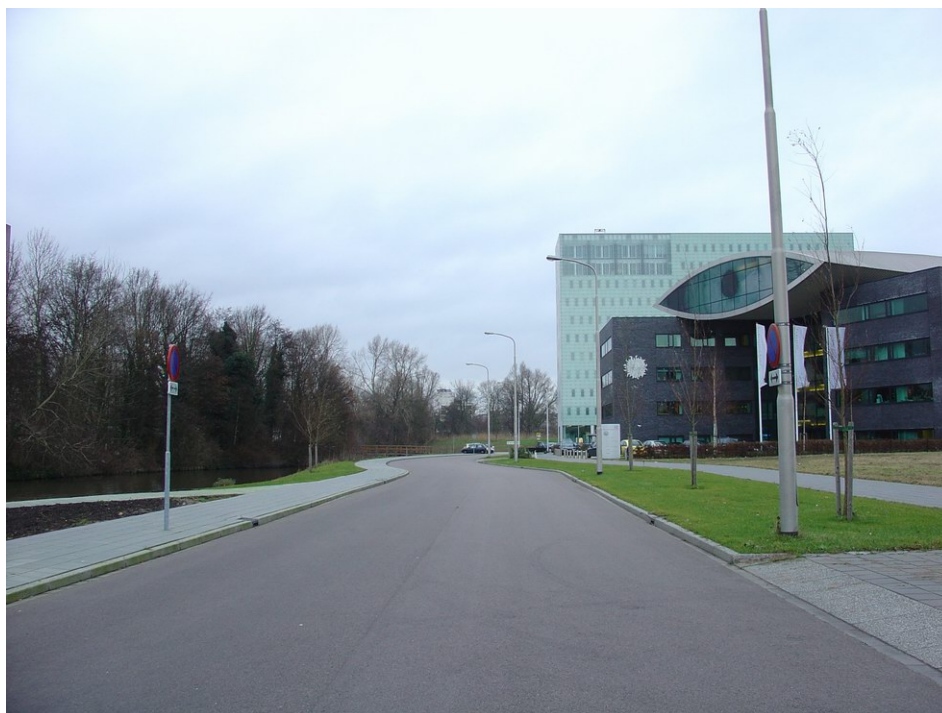
Prof. Keesomlaan met op de voorgrond lichtmast en boom zeer dicht bij elkaar

- *Controleer de afstand tussen lichtmasten en bomen: nu de bomen nog klein zijn is verplaatsen nog relatief eenvoudig en goedkoop.*

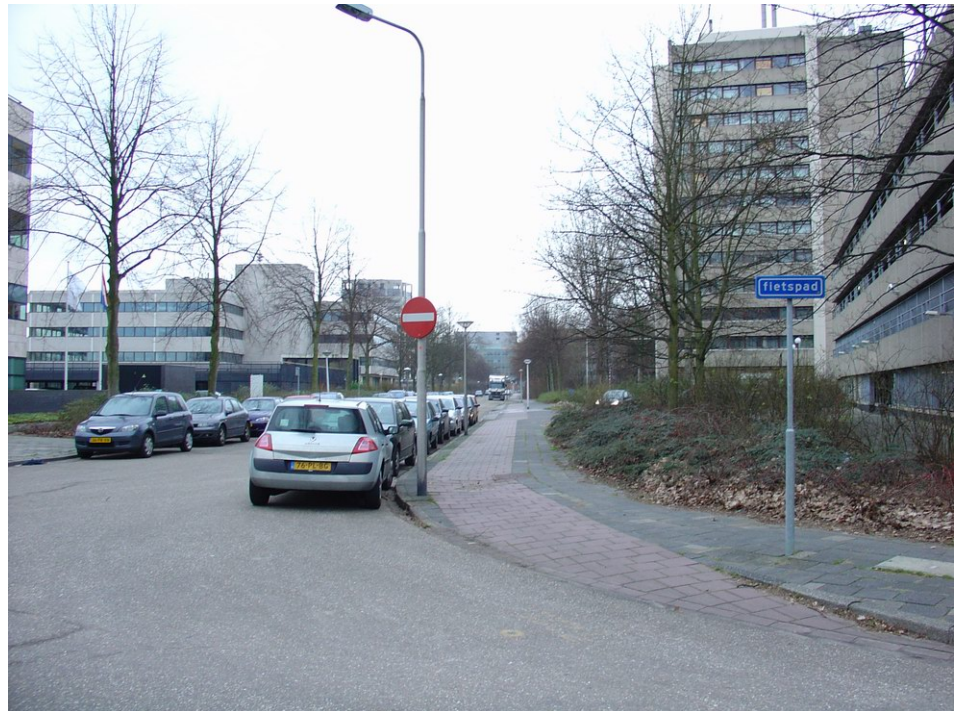
Bebording op Prof. Meijerslaan waaruit tweezijdigheid fietspad niet blijkt

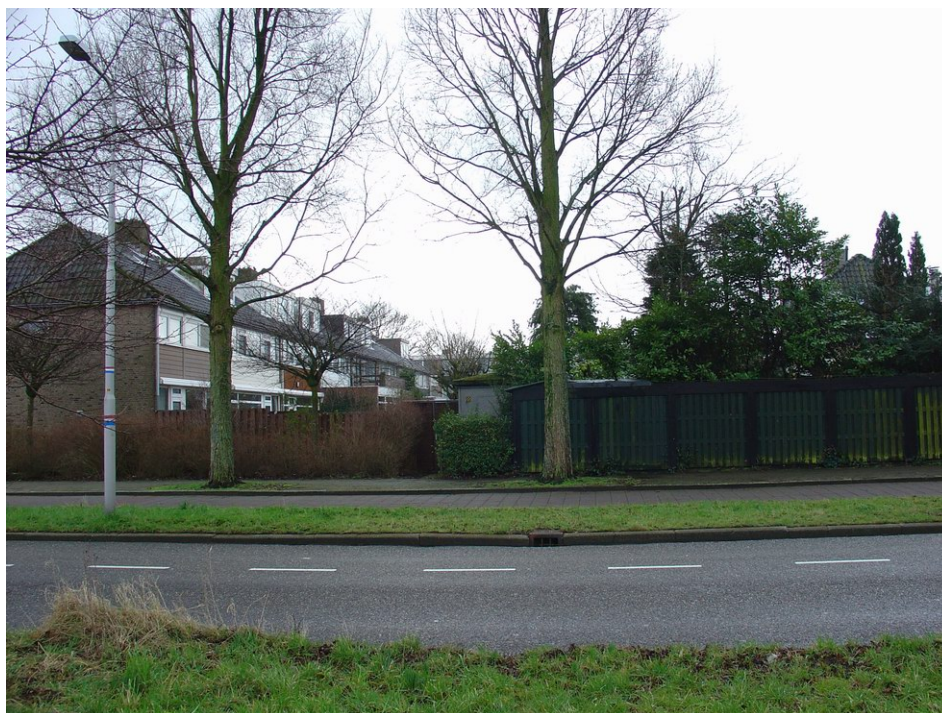
Verlichting Saskia van Uylenburgweg is gericht op hoofdrijbaan

- *Verlichting verbeteren: plaats aparte masten voor fiets- en voetpaden.*

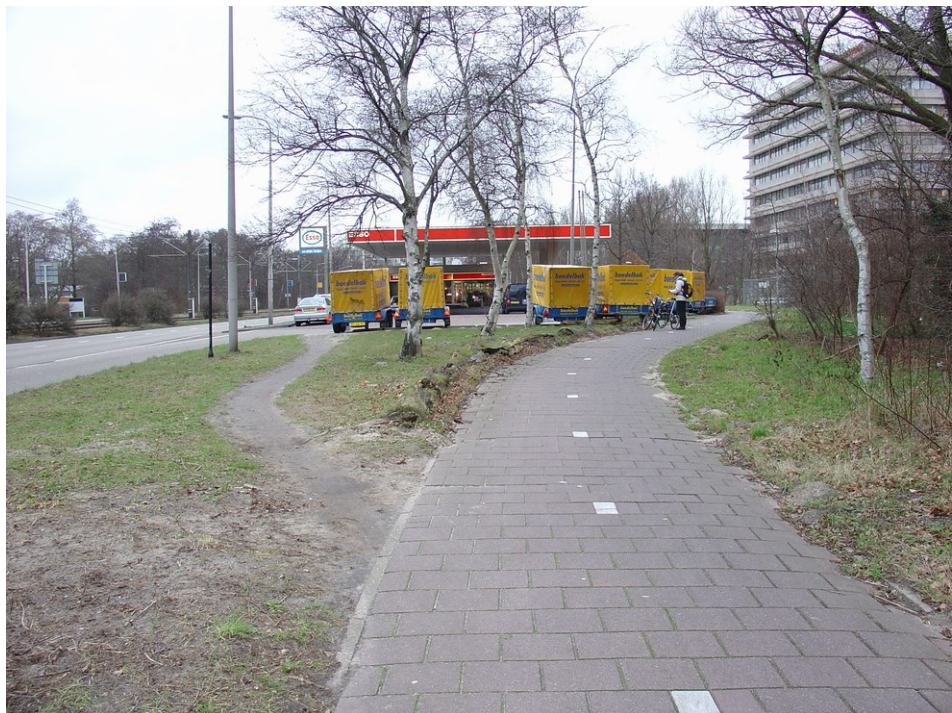
Achter het Esso station langs loopt een fietspad. Positief is, dat daar in twee richtingen fietsers overheen kunnen rijden. Negatief zijn echter de verlichting, de slechte overzichtelijkheid, het gebrek aan sociale controle en de geringe attractiviteit. Over het terrein van het pompstation loopt aan zowel de noord- als de zuidkant een paadje door het gras. Dit zou erop kunnen duiden dat de gebruikers van het fietspad liever over het terrein van het station gaan dan achterlangs rijden (vermijdingsgedrag). De paadjes kunnen

Onoverzichtelijke route achter pompstation langs

- *Verlichting verbeteren: lichtmasten bijplaatsen langs het fietspad.*
- *Beplanting regelmatig snoeien in de bochten of bij voorkeur omvormen tot laagblijvende beplanting voor langere zichtlijnen. Alternatief is om het fietspad te verleggen, zodat de bochten minder scherp en overzichtelijker worden.*
- *Overleg met eigenaar/beheerder pomp over plaatsing Boedelbakken (zie ook §3.8).*
- *Intensiever beheer: beplanting overzichtelijk houden en zwerfvuil snel verwijderen.*

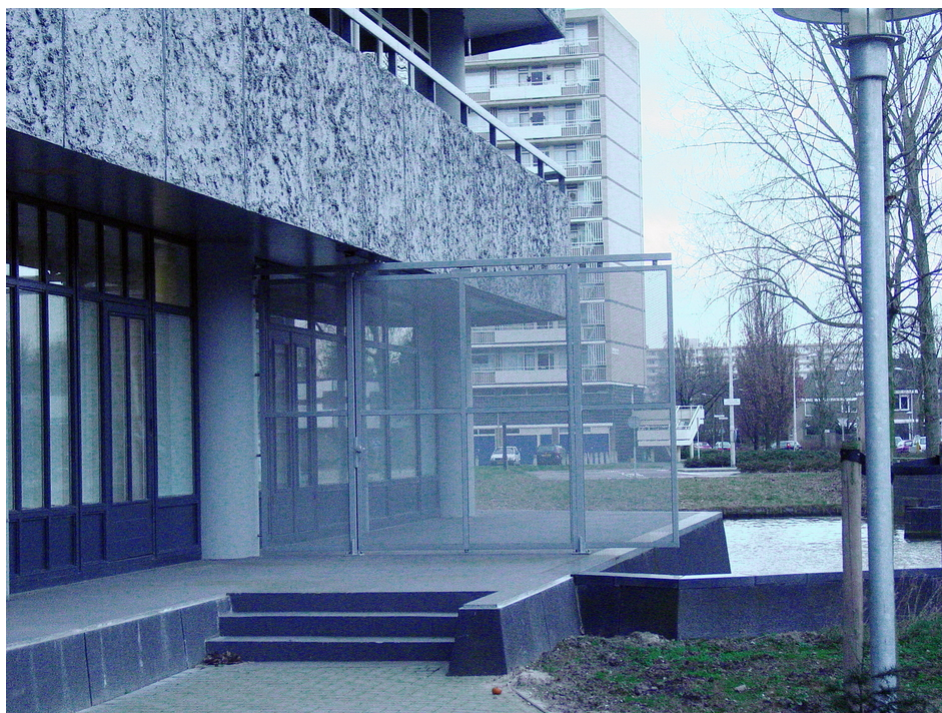
Noot 2 Tijdens de workshop bleek een waterpartij geen absolute barrière voor inbrekers: in een pand is ingebroken en de inbrekers hebben een bootje gebruikt om vanaf de kant van het water in te breken.

Beperkte toegang langs water

- *Wanneer het pad tussen gevel en waterpartij kwetsbaar blijkt voor inbraak, kunnen voorzieningen zoals op de foto te zien aangebracht worden.*
- *Breng verlichting aan in/bij de waterpartijen.*

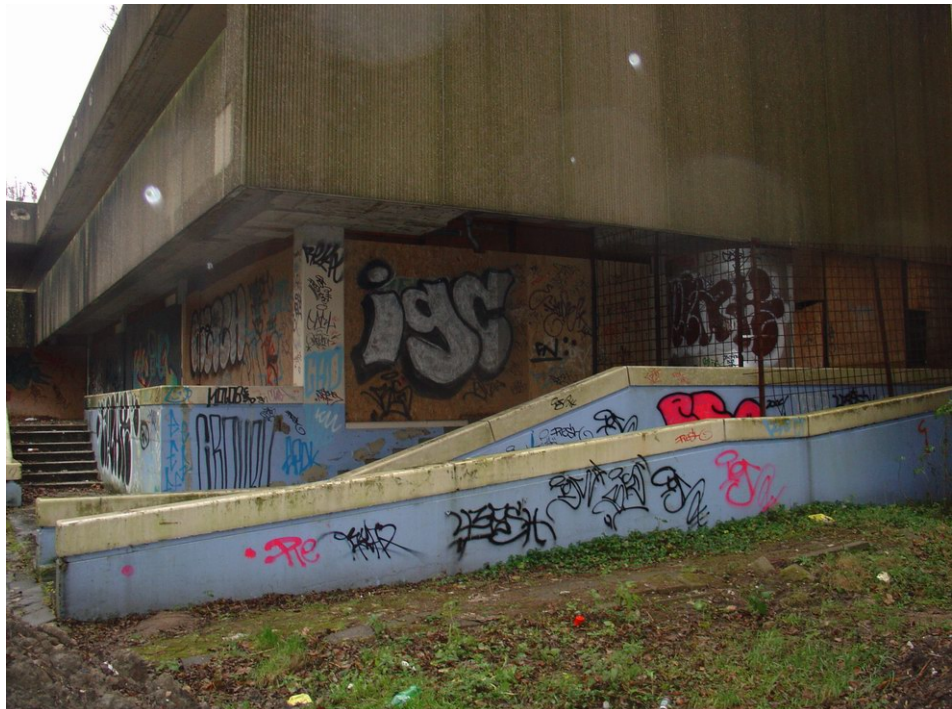
Het leegstaande GAK-pand

- *Neem zo snel mogelijk een besluit wat te doen met de gebouwen. Tot dat moment: zorg ervoor dat de kavel en de openbare ruimte er omheen op een minimaal acceptabel niveau beheerd worden. Maak duidelijk voor wie het parkeerdek bedoeld is.*

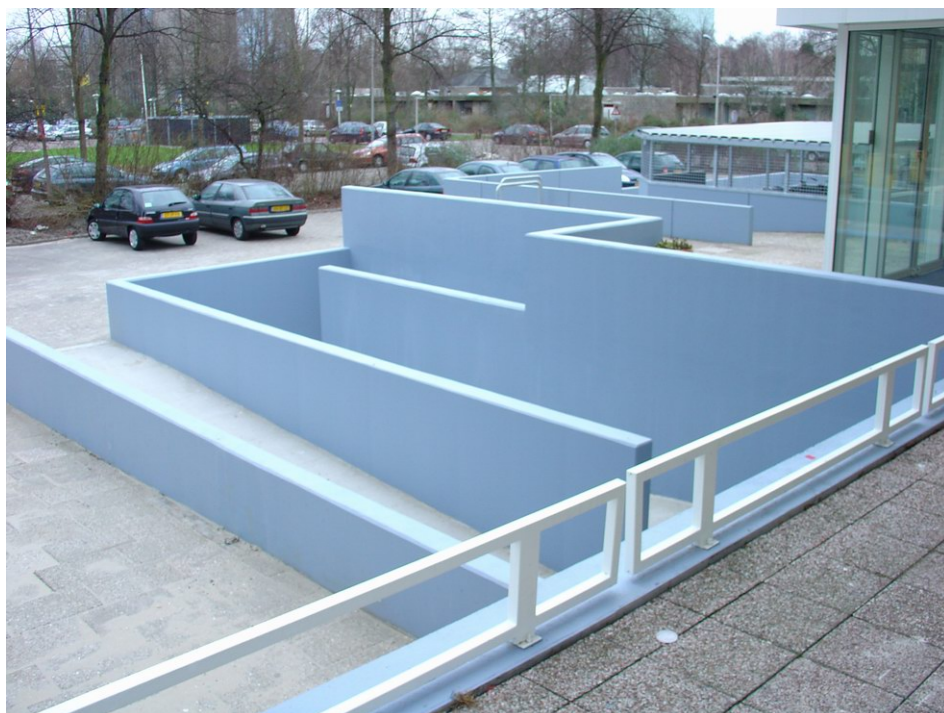
Hellingbanen bij entree van Amstelrade

- *Verlaag de muren rond de hellingbanen, zodat de overzichtelijkheid in de entreezone verbetert.*
- *Onderhoud de beplanting zorgvuldig (hoogte bijvoorbeeld maximaal 1 meter) en zorg ervoor dat het zicht tussen kavel en openbare ruimte op alle plaatsen goed is. Bij voorkeur wordt de beplanting omgevormd tot transparante beplanting.*
- *Verbeter de verlichting rondom het gebouw.*

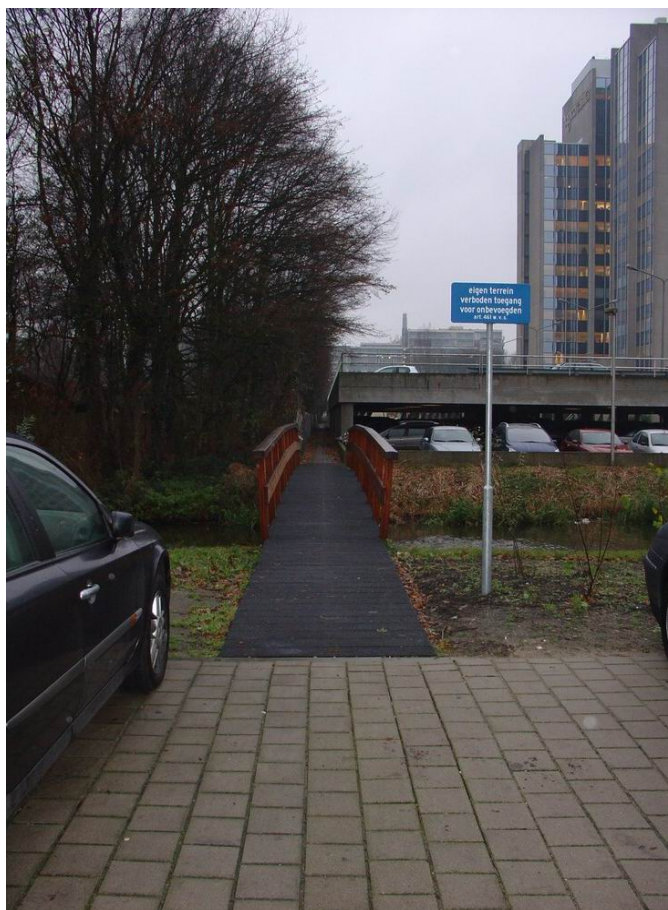
Route langs parkeergarage van Kronestede

- *Beperkt de toegang tot de route langs de parkeergarage. Verwijder het bruggetje bij voorkeur, maar dat is naar verwachting niet praktisch voor de werknemers. Tijdens de workshop bleek dat de eigenaar van het pand aan de Prof. Keesomlaan 14 overweegt een deel van de openbare ruimte over te kopen van de gemeente. Dan zou die kavel afsluitbaar gemaakt kunnen worden, waardoor het bruggetje ook is afgeschermd van de openbare ruimte. Wanneer dat niet gerealiseerd kan worden zal de afsluiting op/bij het bruggetje zelf geplaatst moeten worden.*
- *Controleer of de camera die staat gericht op de zijentree wel voldoende zicht biedt.*
- *Verbeter de verlichting.*

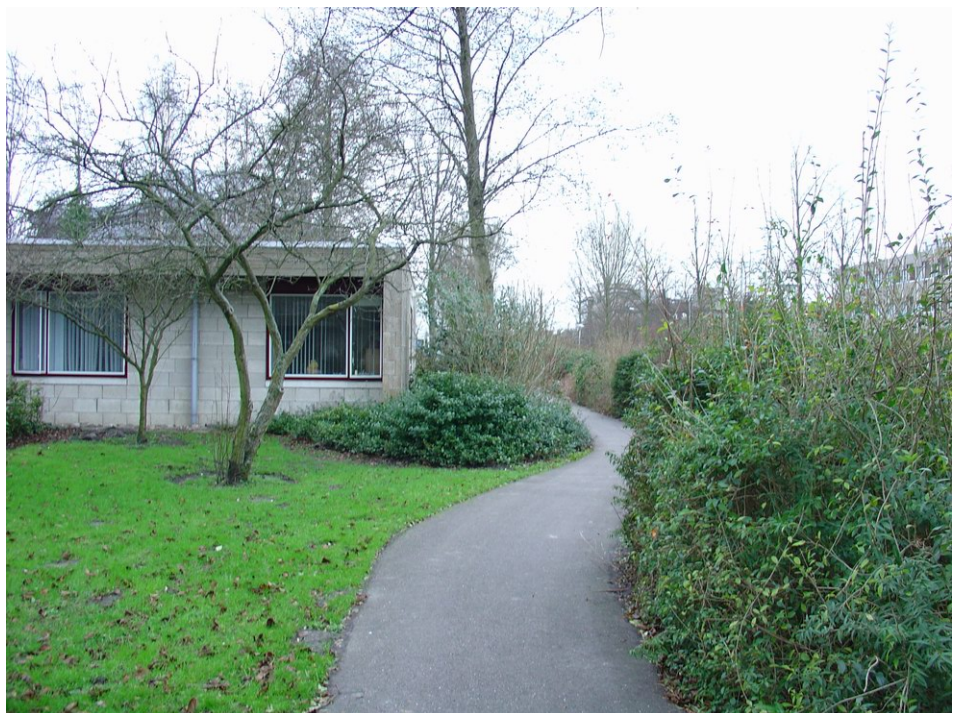
Pad van Amstelrade parallel aan de openbare ruimte

- *Verwijder losliggend bouw materiaal.*
- *Snoei de beplanting zoveel mogelijk: op hele terrein, tussen terrein en openbare ruimte en zeker ook bij entrees. Omvormen tot transparante beplanting heeft de voorkeur. Waarschijnlijk zal hierbij het belang van veiligheid/inbraakwerendheid afgewogen moeten worden ten het belang van privacy van de bewoners.*
- *Scan de toegankelijkheid van het terrein en de entrees en tref maatregelen als vreemden eenvoudig binnen kunnen komen.*
- *Tref maatregelen tegen opklimming op het dak indien dit een probleem is.*
- *Verduidelijk de kavelgrens aan de zuidkant.*
- *Verbeter de verlichting.*
- *Plaats afvalcontainers achter een hek (bij voorkeur uit het zicht) of maak de containers tenminste afsluitbaar en veranker ze.*

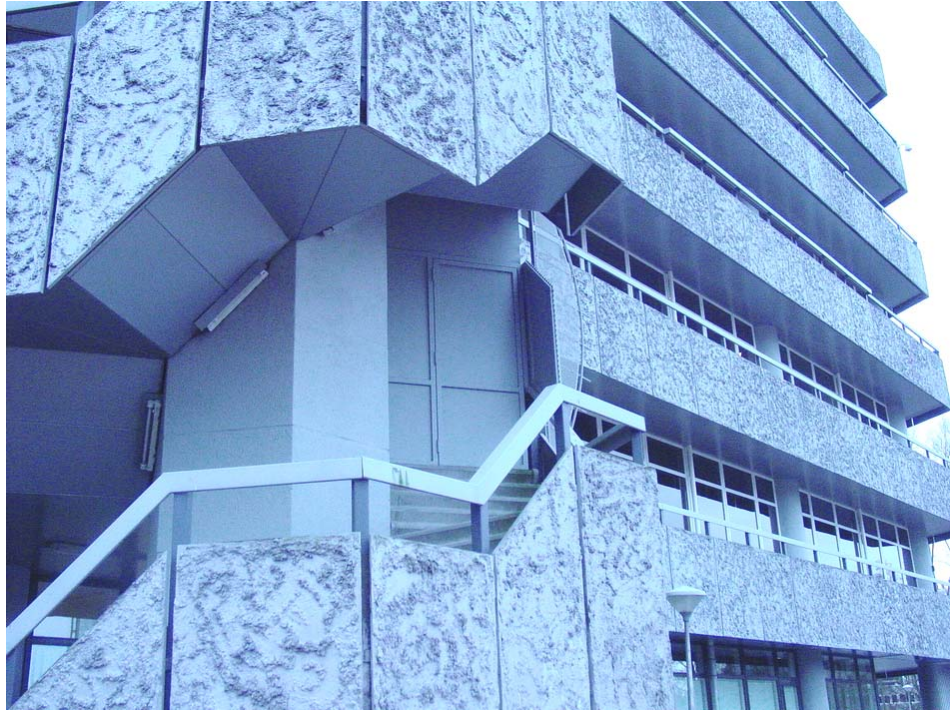
Noodtrap niet toegankelijk vanaf maaiveldniveau

- *Maak beplanting langs de openbare ruimte transparant en houd het ook laag. Omvormen tot transparante beplanting heeft de voorkeur.*
- *Verwijder losliggende spullen verwijderen.*
- *Herstel kapotte lichtpunten.*
- *Verleng de slagboom om toegankelijkheid van brommers te beperken.*
- *Plaats waardevolle spullen niet in het zicht op bereikbare verdiepingen.*
- *Laat het bruggetje achterwege.*

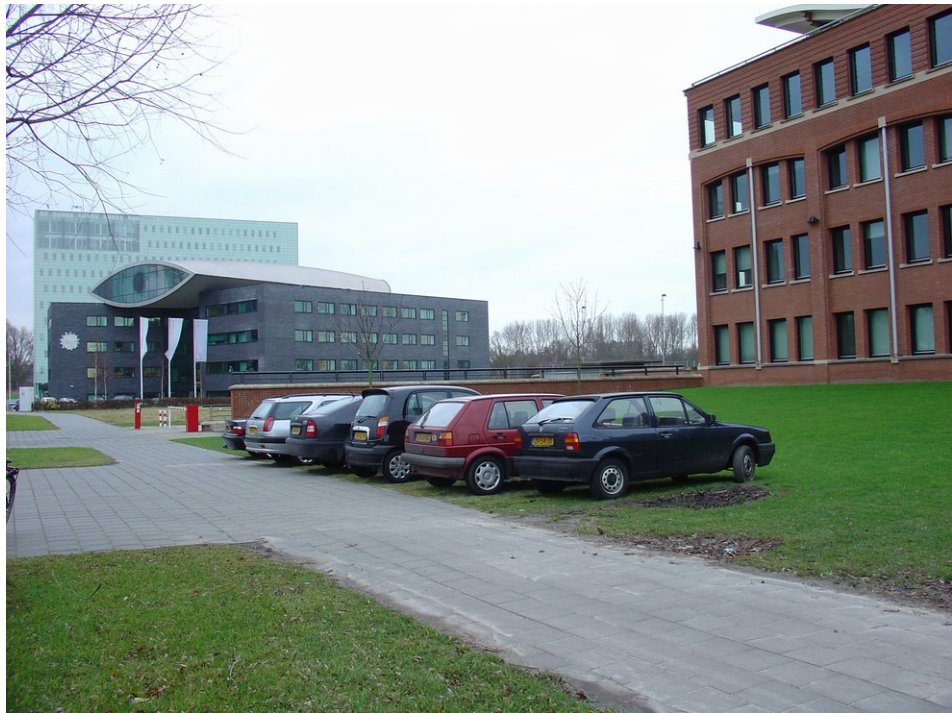
Parkeerplaatsen in het gras

- *Maak duidelijk of de parkeerplaatsen in het gras bij de kavel horen. Laat het gras er attractiever uitzien.*
- *Voeg verlichting toe aan de voorkant.*
- *Realiseer een fietsenstalling die uitnodigt tot gebruik.*

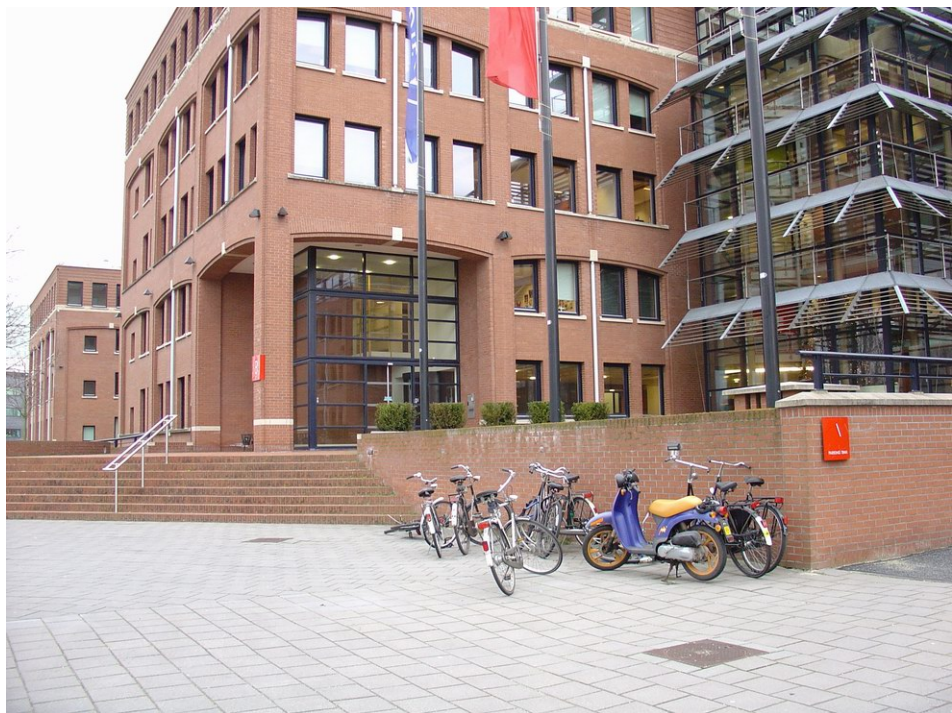
Fietsparkeren bij entree

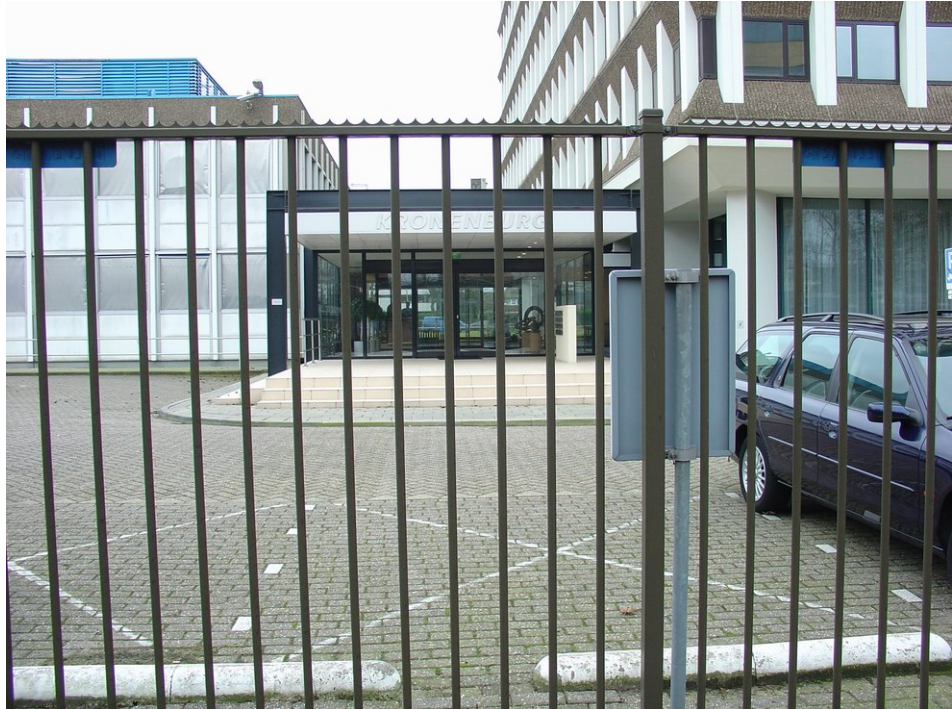
Hoog hekwerk tussen trottoir en entree

- *Plaats het loophek recht voor de entree.*
- *Verbeter de verlichting.*
- *Verlicht de waterpartij.*
- *Ruim sporen van vandalisme aan het lage gebouwtje (als het gebeurt) snel op om nog slechtere uitstraling naar openbare ruimte te voorkomen.*
- *Tref opklimbeperkende maatregelen wanneer op het gebouwtje wordt geklommen.*
