# **Quick scan sociale veiligheid plannen station Lelylaan e.o. , Amsterdam**

Eindrapport

Amsterdam, 25 januari 2007

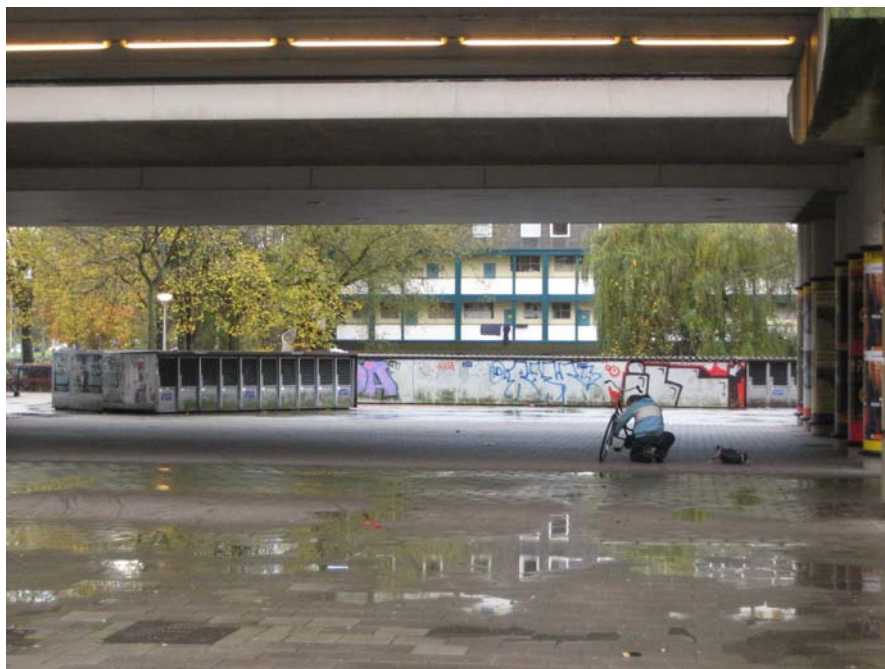
- Doordat de stallingvoorzieningen voornamelijk bestaan uit fietskluizen ontstaan er als het ware 'muren' in het gehele gebied. Deze muren vormen een barrière voor de transparantie en zichtbaarheid in het gebied waardoor er enge plekken ontstaan.

Fig. 2 Noordzijde, plein met fietskluizen.

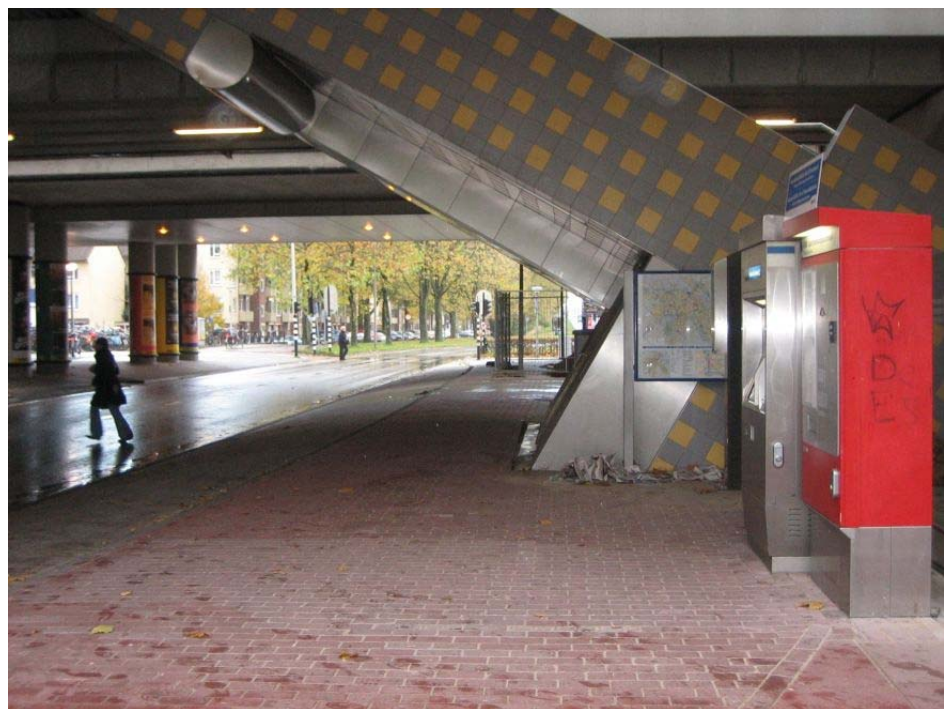
- Het illegaal stallen van fietsen tegen en aan palen, hekken en bomen is voornamelijk bij de toegangen tot het station een probleem.
- In het gehele gebied kom je fietswrakken tegen. Dit geeft een rommelige uitstraling waardoor de attractiviteit van het gebied afneemt.
- De fietskluizen zijn slecht onderhouden en bespoten met graffiti: dit geeft een rommelige aanblik en draagt bij aan onveiligheidsgevoelens. Daarnaast trekken ze, doordat ze er verwaarloosd uitzien, vandalisme aan (het zogenaamde erosievandalisme).
- De kaartautomaat bij de trambaan en de metro-ingang is zeer ongelukkig gelegen langs de doorgaande Lelylaan. Deze plek is vooral in de avonden zeer onveilig om je kaartje uit de automaat te halen. Zakkenrollers of overvallers in een voorbijrijdende auto of op een scooter kunnen gemakkelijk stoppen, de portemonnee van een reiziger weggrissen en weer verder rijden.

Fig. 3 Situering kaartautomaat.

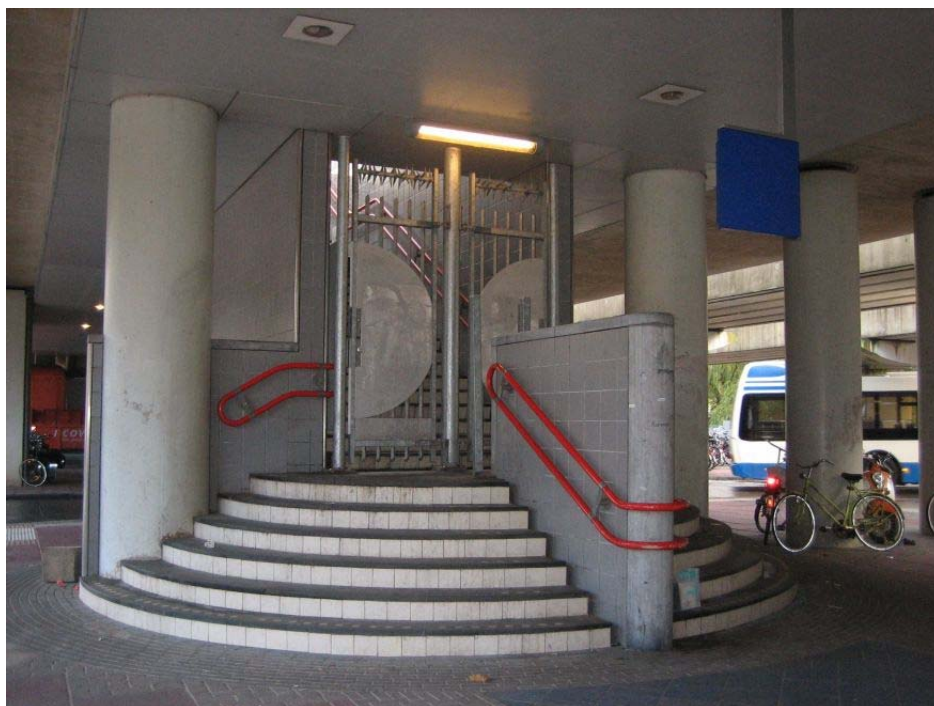
- De oversteek bij de trambaan is gevaarlijk. Trams komen daar met grote snelheid aanrijden waardoor verkeersonveilige situaties ontstaan. Tijdens het schouwen in het gebied reed er regelmatig een tram door zonder te stoppen bij het perron. Je verwacht dat trams stoppen voor de halte.
- Er is een aantal enge plekken in het stationsgebied. De afgesloten trappen naar de perrons vormen een hangplek voor zwervers, drugsverslaafden en jongeren. De zichtbaarheid in het gebied neemt door deze trappen af en het ziet er niet attractief uit. Wanneer een bezoeker vanaf het perron naar beneden wil, komt hij een aantal afgesloten stijgpunten tegen. Dit werkt erg verwarrend.

Fig. 4 Afgesloten trap

- Aanbeveling* *Een gedegen oplossing van de afgesloten trappen is er niet. De trappen zijn in het huidige ontwerp nog steeds met hekken afgesloten. Hier zullen nog steeds mensen gaan hangen. Zorg nu voor een gedegen oplossing voor deze fout.*  
*Entree van metro en lift niet verborgen tegen de sporen, waar de tram rijdt, maar in het zicht van de nieuwe halte.*  
*Er zal een plan moeten worden gemaakt voor een goede routing voor blinden in het stationsgebied.*

- Aanbeveling*      *Er moet een goede ontwerpoplossing worden gezocht voor de afgesloten trappen naar het de perrons. Je moet niet meer kunnen zien dat hier in het verleden een fout is gemaakt.*
- In de huidige situatie staan de reizigers onder de sporen te wachten, dus droog. In de nieuwe situatie wordt dit in de open lucht.
- Aanbeveling*      *Zorg voor een behaaglijke tramhalte zodat reizigers beschermd tegen wind en regen kunnen wachten op de tram. Hierdoor zullen ze minder geneigd zijn zich bij de ingang naar de metro, onder het viaduct, op te houden in afwachting van de tram.*

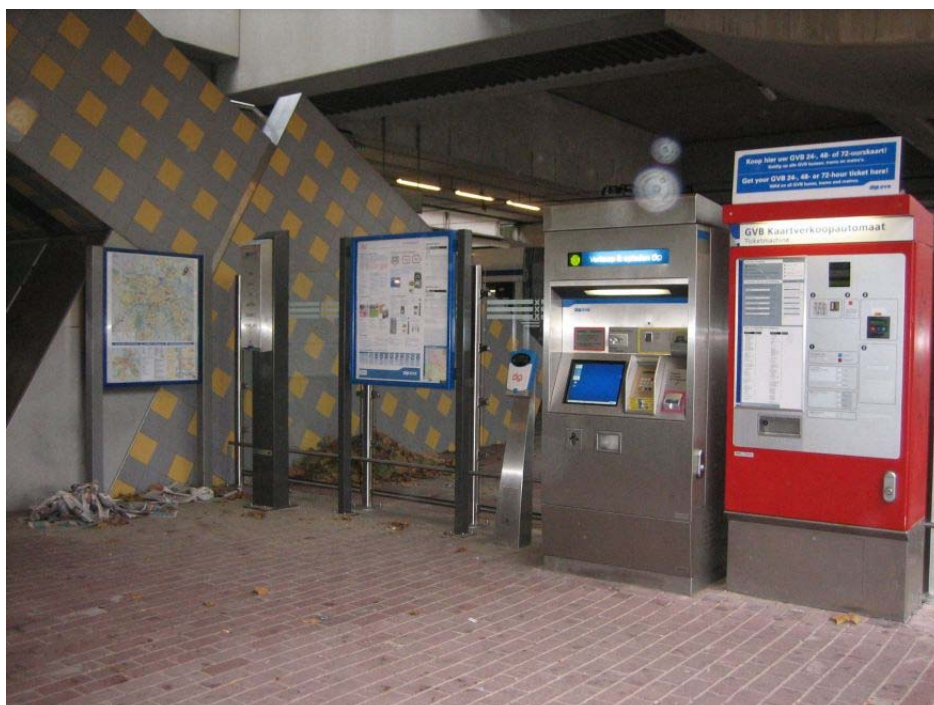
- Rond de kaartautomaten en op andere plaatsen in het gebied ligt zwerf-  
vuil Dit geeft het gebied een verloederde indruk waardoor criminaliteit en  
onveiligheidsgevoelens ontstaan. Er is geen respect meer voor de omge-  
ving omdat deze er niet attractief uit ziet.

Fig. 5 Zwerfvuil in de hoeken bij de kaartautomaat.

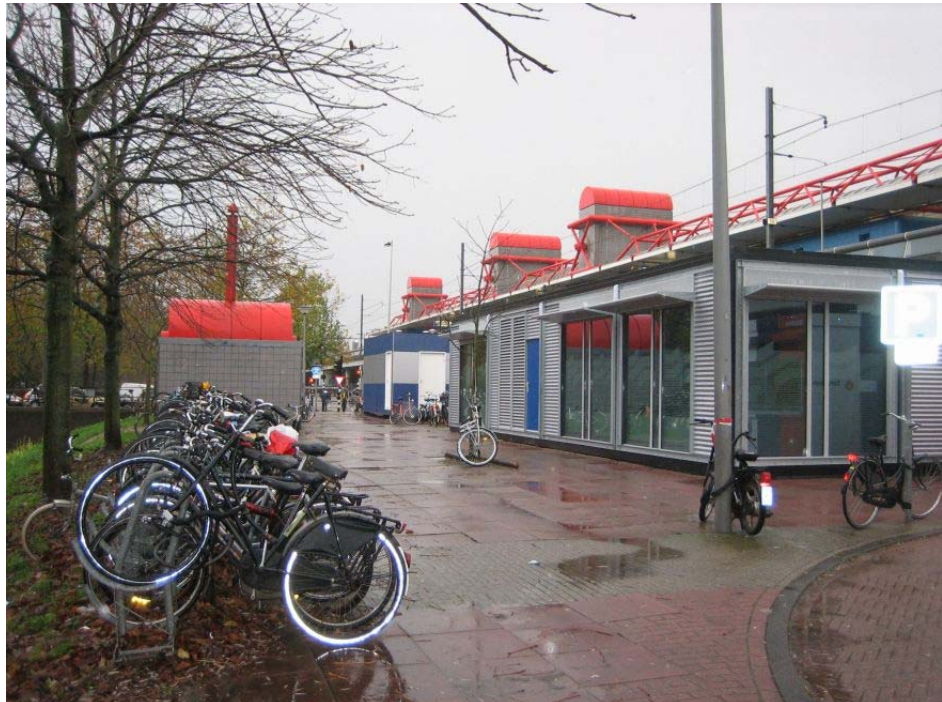
- Het tijdelijke onderkomen van de chauffeurs van het GVB staat midden  
op het plein. Hierdoor ontstaan er onnodige hoeken en wordt het zicht

over de omgeving belemmerd. Vanuit het onderkomen is beperkt zicht op het gebied waardoor er weinig informele controle is.

Fig. 6 Chauffeursonderkomen GVB.
