## **Leefbaarheid loopdekken Amsterdamse Poort**

een inventarisatie van problemen en een voorstel voor de aanpak in basisscenario en plusvarianten

Amsterdam, 14 juni 2007

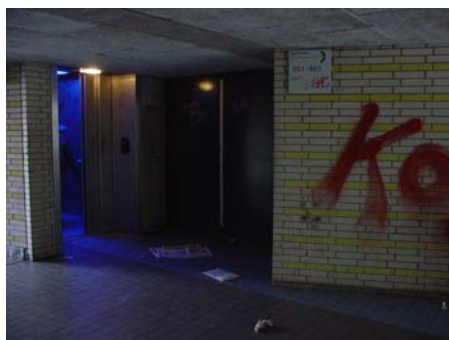
Graffiti op cluster 2

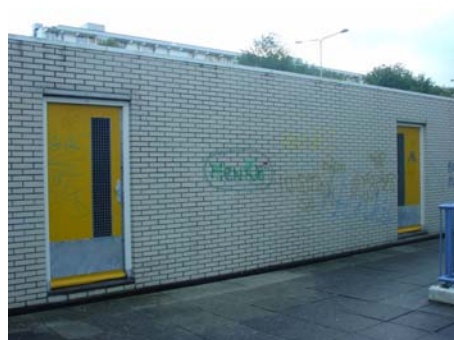
Graffiti op cluster 7

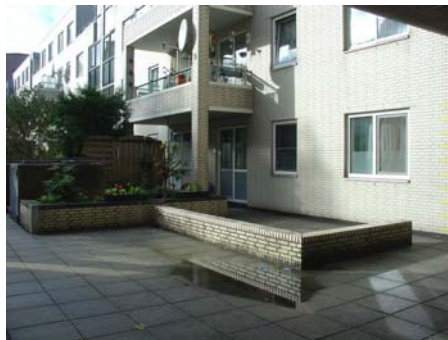
Bewoners hebben veel last van gladheid. Dat is zeker 's winters als het glad is, maar ook in andere jaargetijden. Dat komt door de laag vuil op de tegels en het water dat erop blijft liggen. Op de trappen is de anti-sliplaag versleten.

Plas op de bestrating, cluster 3

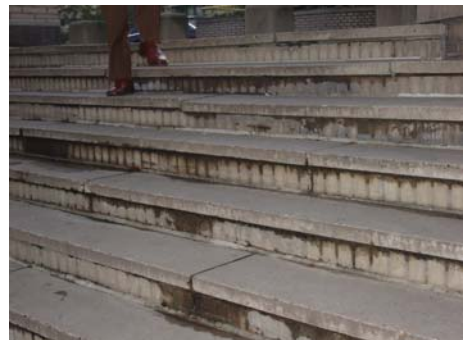
Ook zijn lijngoten hier en daar kapot of versleten. Tenslotte zorgen ook losliggende trap treden<sup>3</sup> voor lekkage.

Losse traptreden

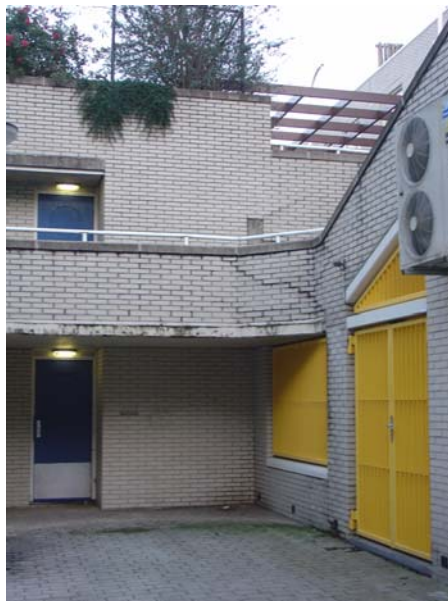
Scheuren en vochtproblemen

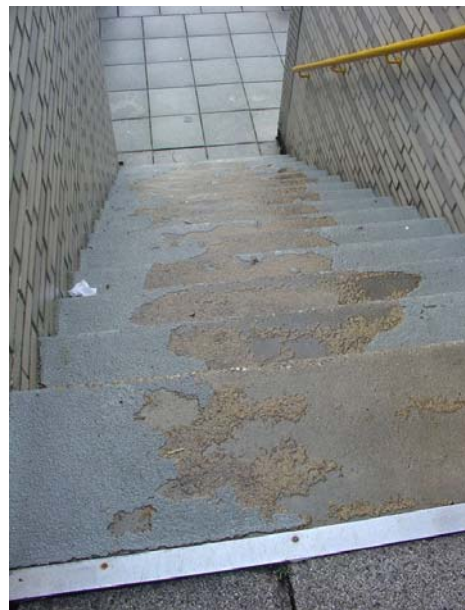
Slechte bestrating op de trap

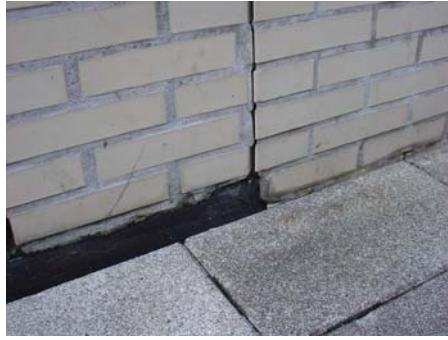
Slechte detaillering

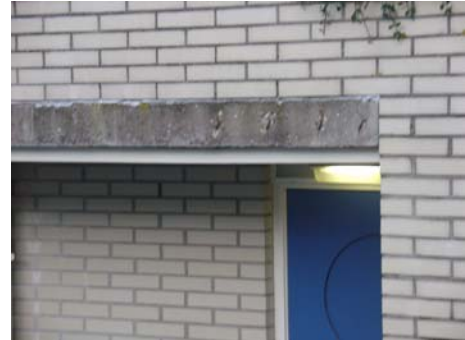
Betonijzer aan oppervlak

Voordat een nieuw loopdek wordt gelegd dient een gedegen bouwkundig onderzoek te worden uitgevoerd om alle lekkages en alle aantasting van beton(ijzer)/betonrot op te sporen, en alle details na te kijken en de noodzakelijke reparaties uit te voeren.

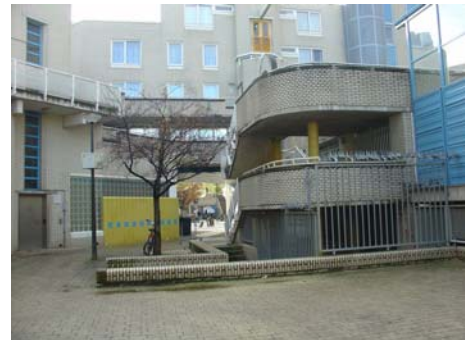
Entreezone cluster 4, overontworpen

tectenkringen wel 'de nieuwe truttigheid' wordt genoemd. Advies is om daar waar sprake is van over-ontworpen structuren, deze te verwijderen en zo nodig te vervangen door een eenvoudiger oplossing (ten behoeve van overzichtelijkheid en rustiger beeld). Het betreft onder andere de trapopgang van cluster 4, westzijde. Deze trappartijen kunnen vereenvoudigd worden. Ofwel door een en ander af te breken en te vervangen door een eenvoudige spiltrap, ofwel door de onduidelijke en vervuilende ruimtes onder de trap dicht te metselen en de 'verdieping' op te hogen en te bestraten. Er dient echter vooraf te worden nagegaan in hoeverre het hier om nooduitgangen gaat. De overkapping boven de hellingbaan van cluster 7 kan verwijderd worden<sup>9</sup>. Indien het, met het uitvoeren van het basisscenario en plusvarianten, mogelijk is om gevelwanden vlak te trekken, dient dat zoveel mogelijk te gebeuren.

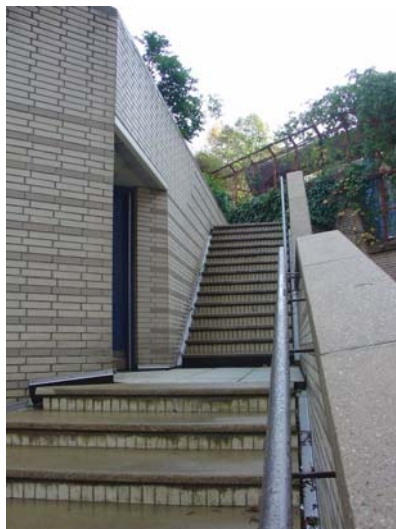
Cluster 3, onoverzichtelijke trapopgang
