**Criminaliteit  
en gebouwde  
omgeving**

**Zes  
voorbeelden**

Bureau Criminaliteitspreventie  
Lex de Savornin Lohman

's-Gravenhage, december 1986

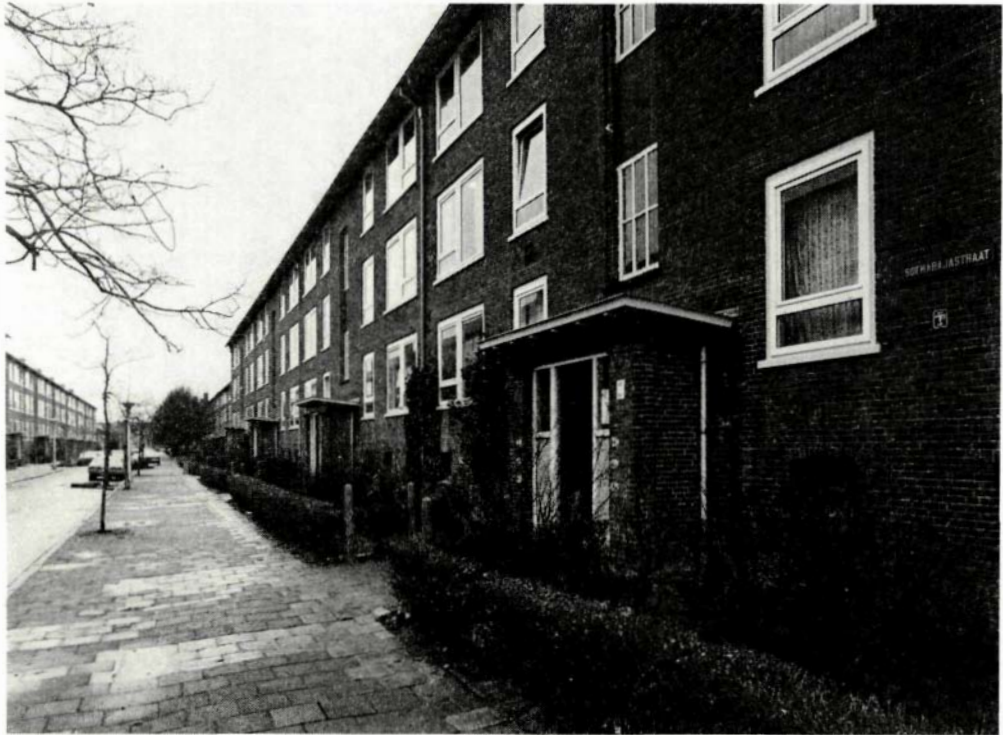
Het complex bestaat uit vijf blokken meergezinswoningen aan één straat, variërend in breedte van 4 tot 7 portieken per blok. De in totaal 27 portieken hebben niet-afsluitbare deuren. Er zijn per portiek 6 woningen, in 3 lagen; in totaal telt het complex 162 woningen.

Tussen de woningen en het trottoir is op sommige plaatsen een groenstrook met struiken en bomen.

Aan de achterkant van de woningen liggen tuinen, die (met uitzondering van een moestuin) openbaar zijn.

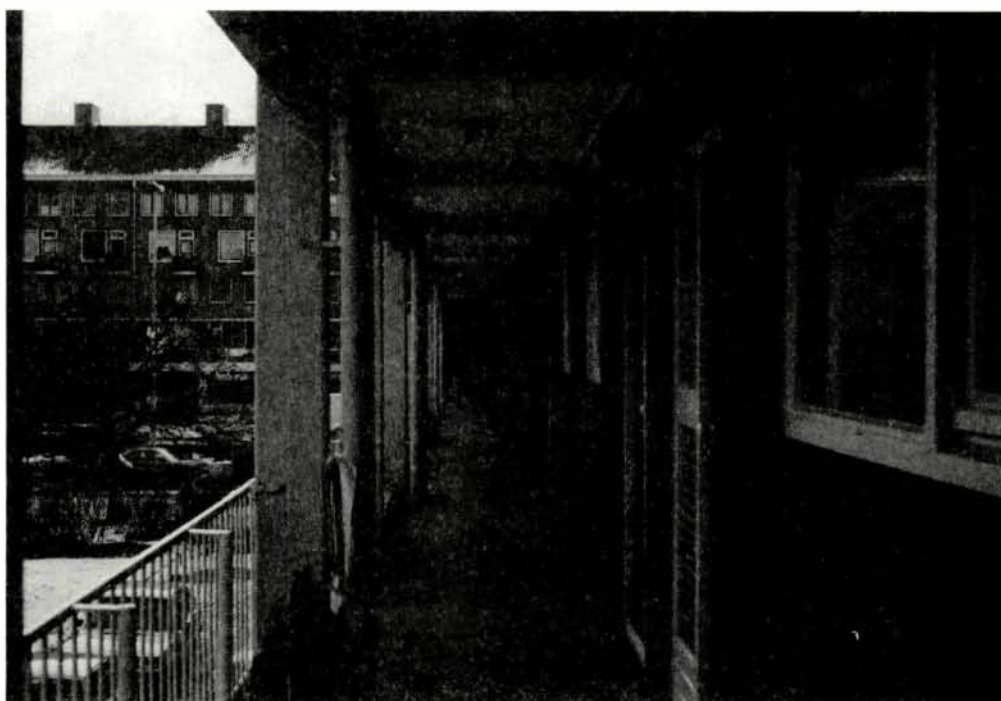
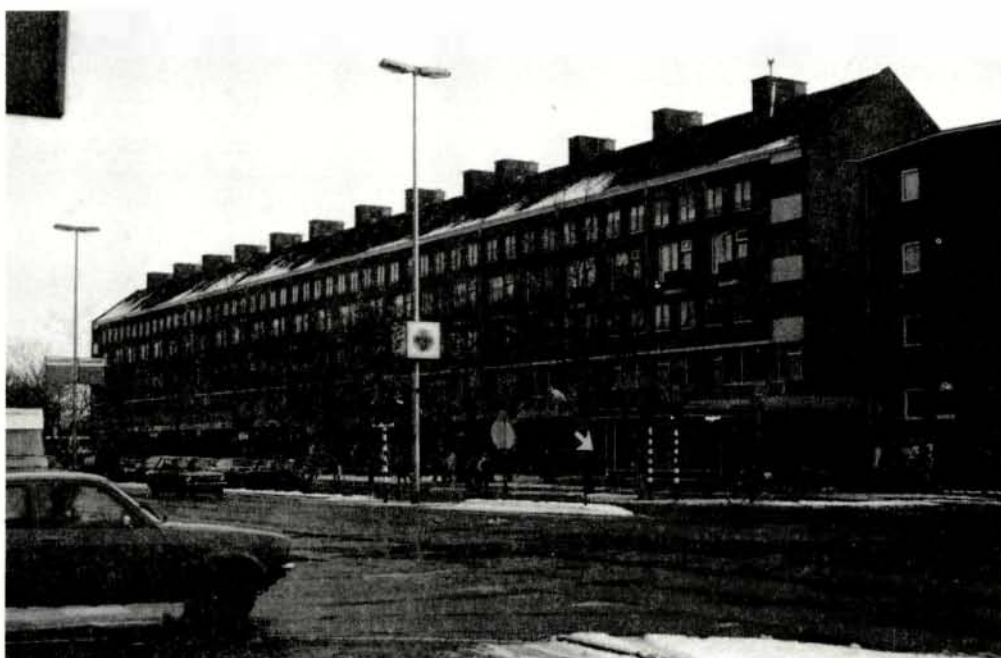
Het complex bestaat uit drie galerijflats, ieder met drie verdiepingen, gelegen aan weerszijden van een drukke verkeersader. De foto's geven een indruk van de flats.

In totaal zijn er 88 woningen, 48 in de grootste van de drie flats en 20 in elk van de twee kleinere flats. Op de begane grond zijn winkels gevestigd, in totaal 32; deze hebben bij de grootste flat een achteruitbouw.

De grootste flat heeft drie toegangshallen, die doorlopen van voren naar achteren en waarvan de toegangsdeuren niet afsluitbaar zijn. De kleinere flats hebben een toegangshal aan de voor- en aan de achterzijde.

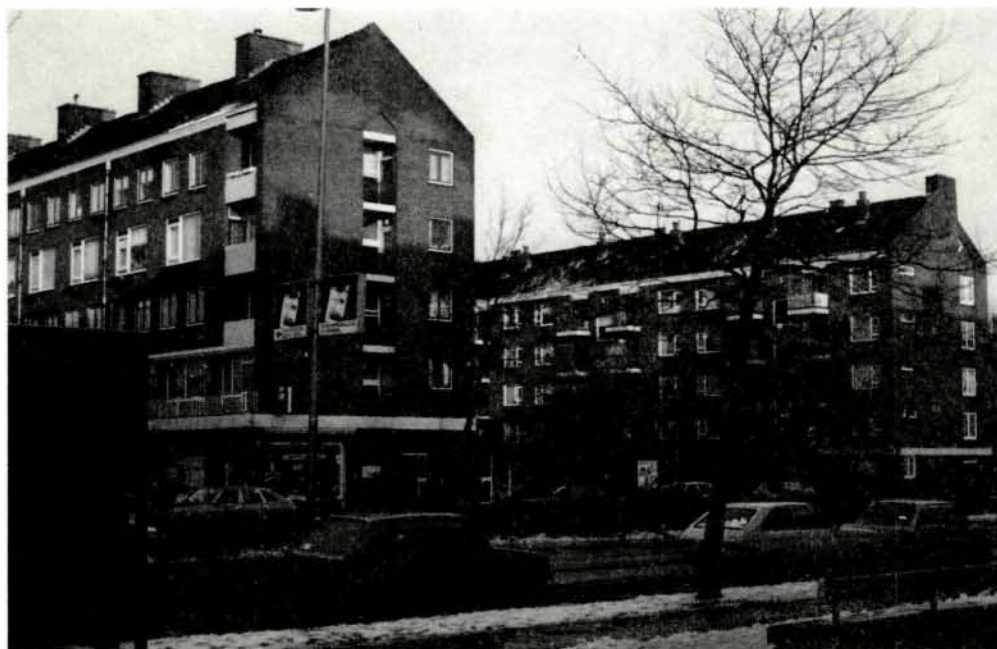
Er is onder de grote flat nog een open doorgang.

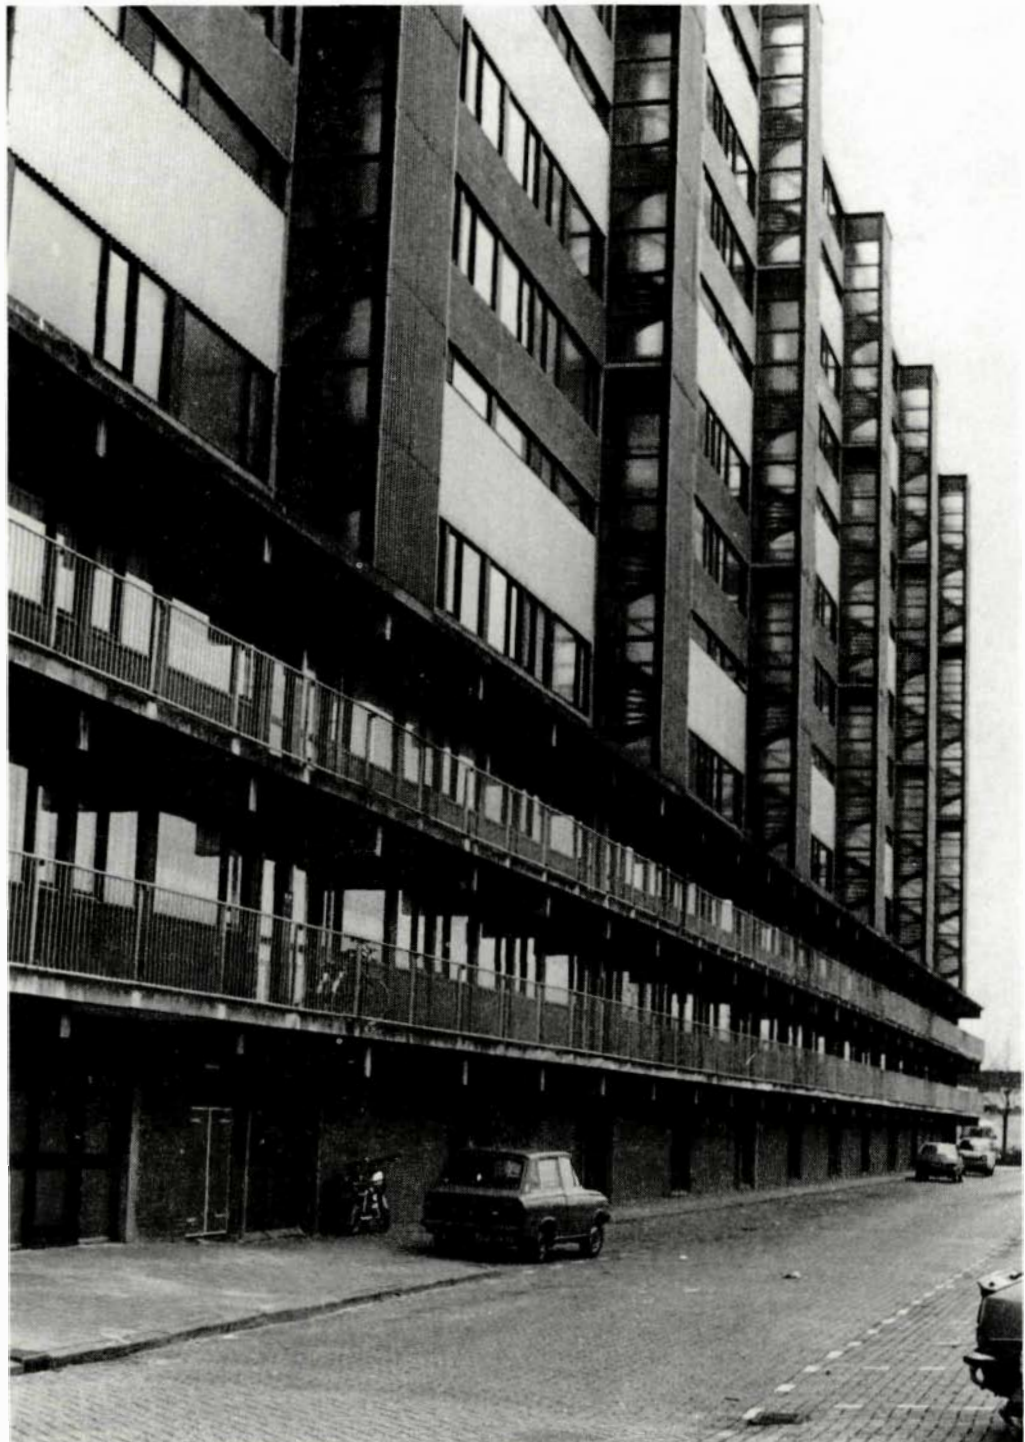
Op de onderlaag zijn bergingen en garages. De onderstaande foto geeft een beeld van de onderzijde.

Op de foto is te zien dat de eerste en tweede etage ontsloten zijn door open galerijen. De vierde, zevende en tiende etages zijn toegankelijk via gangen binnen de flat (corridors). Vanuit de corridors is via trappetjes toegang tot mini-galerijtjes van twee woningen op de boven- en benedenliggende verdiepingen. Twee flats hebben 12 woningen per woonlaag, één 10. De flats zijn omgeven door parkeerterreinen en een recreatiegebied, dat overigens niet vanuit het complex toegankelijk is.

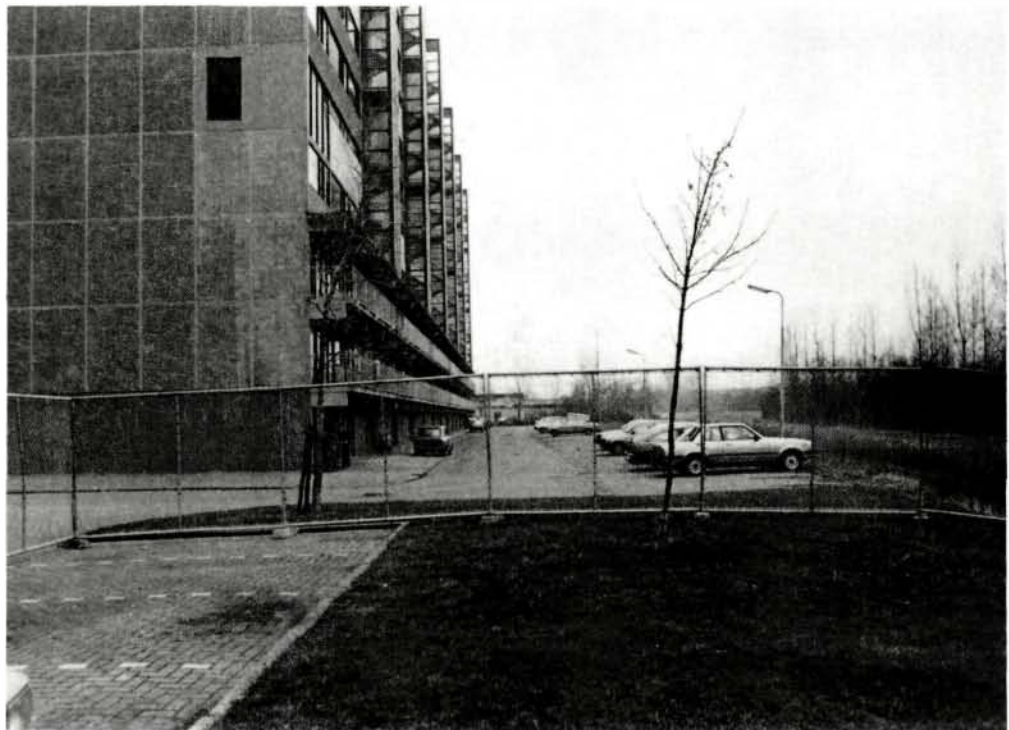
#### LIGGING VAN HET COMPLEX

▣ = centrale entree

↑ = zichtlijn woonkamer

De zichtlijnen uit de woningen zijn op de plattegrond van het complex met pijlen gegeven.

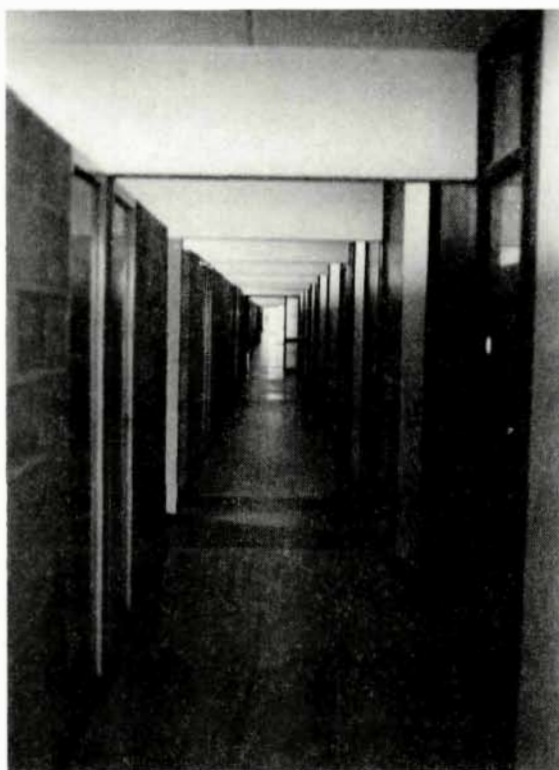
De vervuiling, het geringe overzicht in de gangen (door trapjes en een halverwege geplaatste tochtdeur) en de geringe lichtinval (aan het einde bij de ramen waren schuurtjes gebouwd) maakten de corridors zeer onaantrekkelijk.

Zichtbaarheid (Defensible Space) en overzichtelijkheid (Situationele School) zijn minimaal.

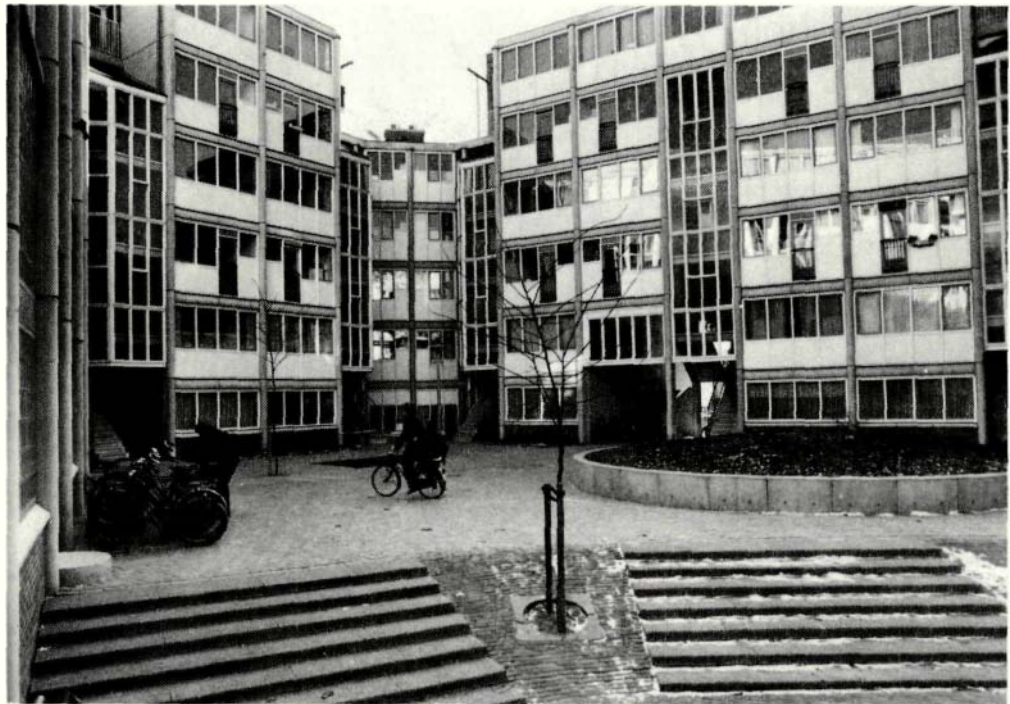
Foto: Dienst Ruimtelijke Ordening Amsterdam

Tegen het centrum van de stad staat een opvallend complex, dat als een vijfhoek gebouwd is om een binnenplein heen. Het binnenterrein is via een doorgang en 2 onderdoorgangen toegankelijk voor voetgangers en fietsers. De onderstaande foto geeft een indruk van het binnenterrein.

Het binnenterrein is achteraf meer openbaar gebleken dan de bewoners lief is. In Defensible Space termen (zie "Literatuurstudie", hfdst. 4): gebrekkige territorialiteit. Met name de aanwezigheid van druggebruikers is een steen des aanstoots geworden. Daarbij speelt mogelijk een rol, dat de zichtbaarheid (ook een Defensible Space factor) vanuit de woningen niet optimaal is, omdat de woonkamers niet op de binnenplaats uitkijken.

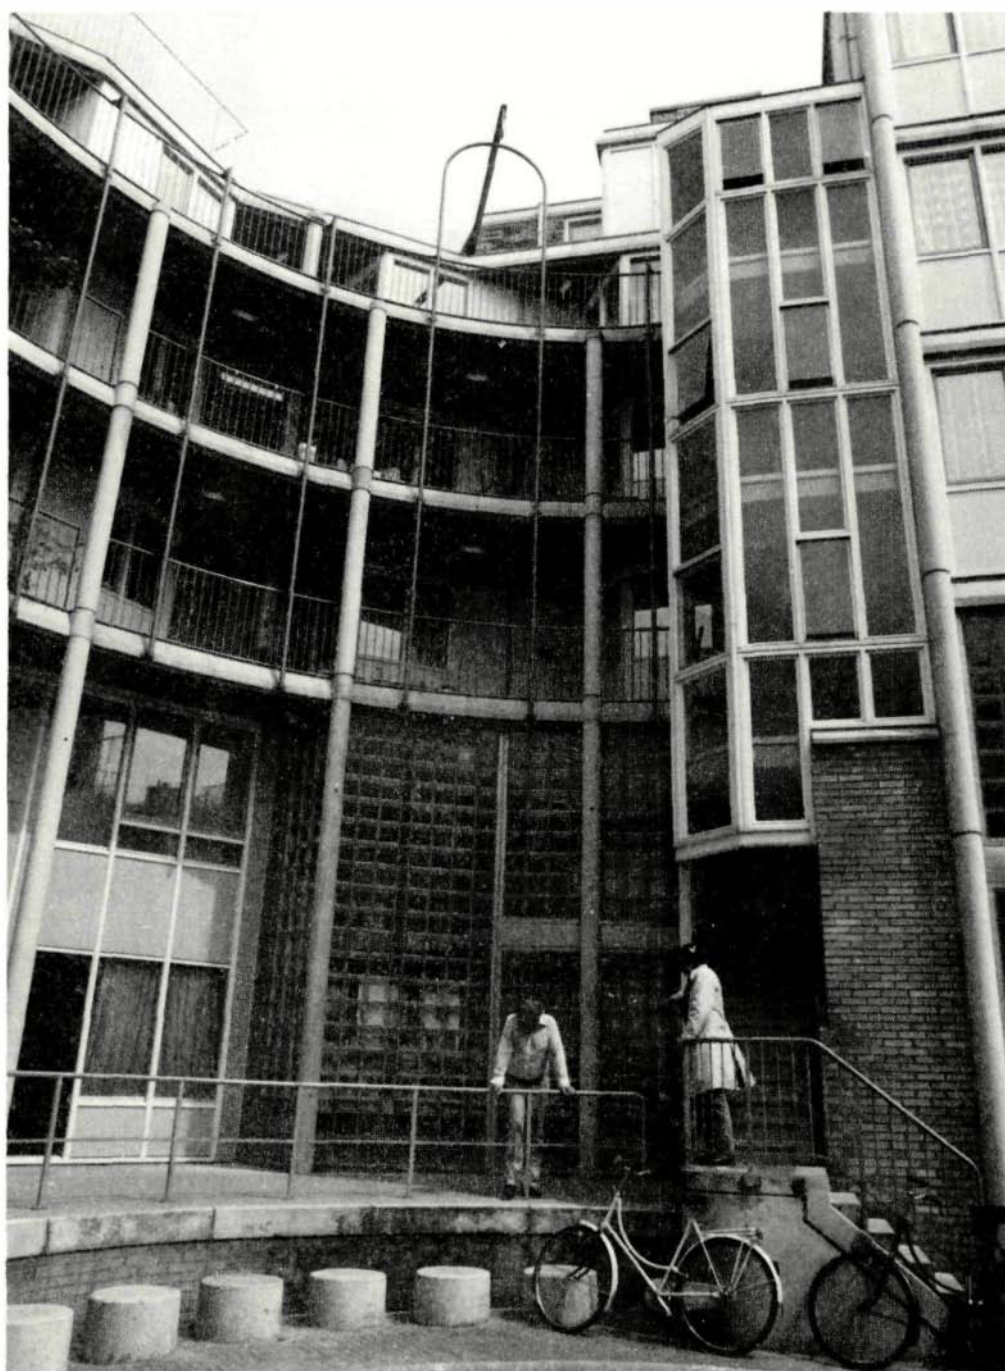
Foto: Dienst Ruimtelijke Ordening Amsterdam

Bij de filosofie hoort ook een grote verscheidenheid aan entreegebieden. Er zijn binnenplaatsjes, buitentrappen, uitpandige trappenhuizen, nissen en hoeken om de flats vanaf het binnenplein een niet-monotone aanblik te geven.

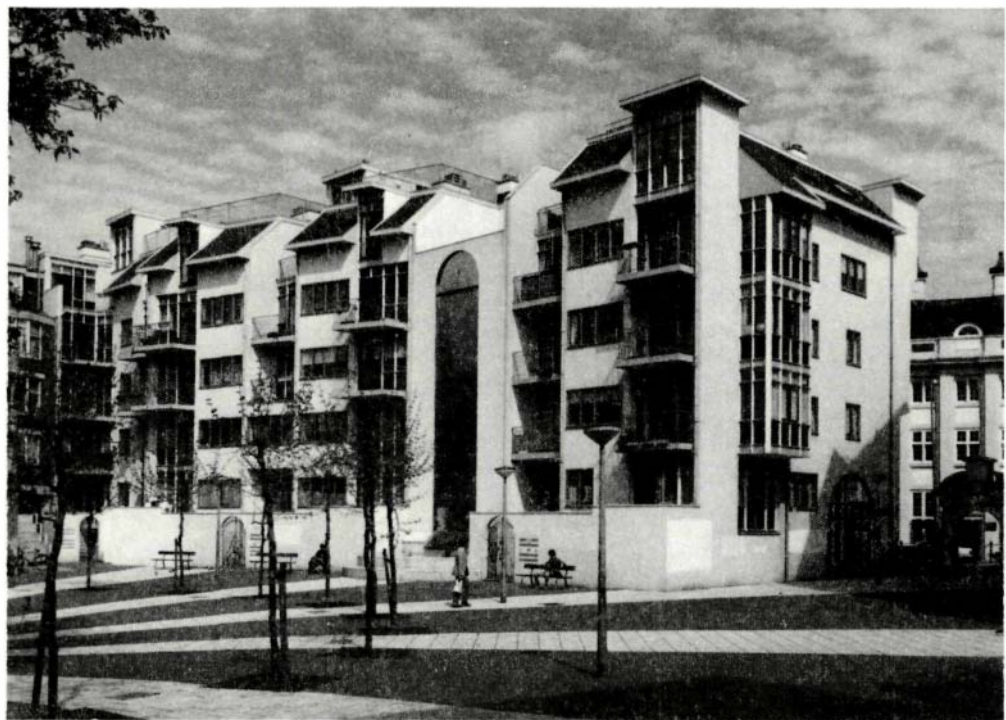
Foto: Dienst Ruimtelijke Ordening Amsterdam

Het aanliggende complex is opgebouwd uit drie entreehoven, afgesloten door een muur van drie meter hoogte met een stalen hek erin.

Het hek wordt elektronisch bediend vanuit de woningen. Aan de entreehof liggen afsluitbare deuren naar de portiek en de boxengang. Er zijn vijf woonlagen, met twee of drie woningen per etage.

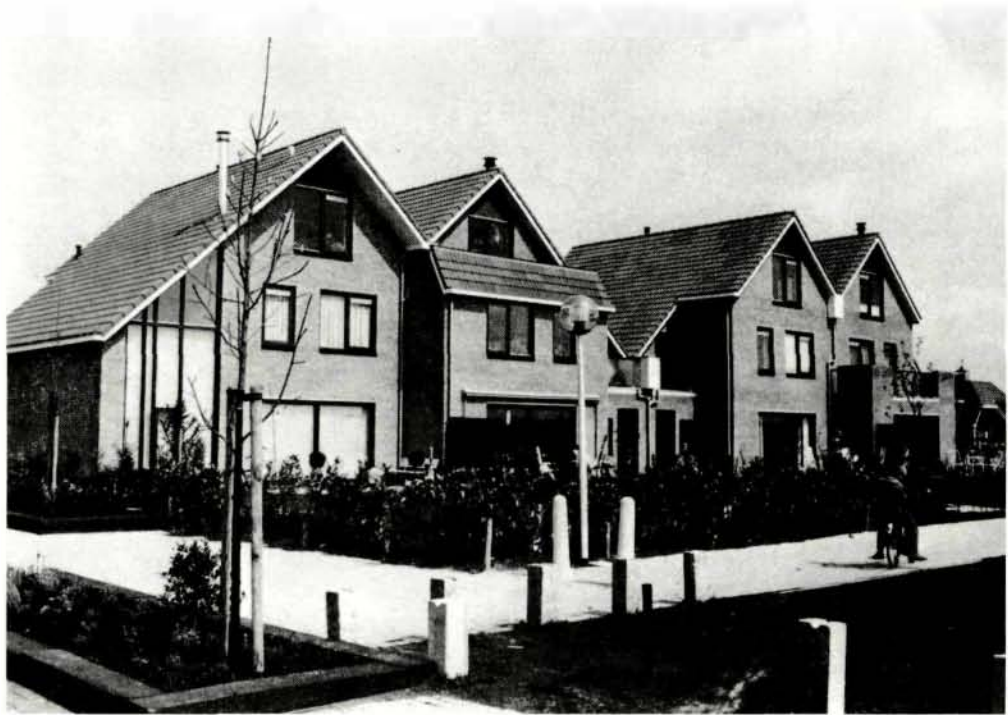
De onderstaande foto geeft een indruk van de woningen en de brede paden aan de achterzijde. Door de breedte van de paden is er een goed overzicht.

Overzichtelijke tussenruimtes, stevig hang- en sluitwerk aan de woningen en uitgebreide openbare verlichting zijn mede het gevolg geweest van een inbraakpreventie-project van de ambtenaar VM en de groepsrechercheur RP ter plaatse.
