Advisering  
publieksdeel nieuwe  
huisvesting  
Gemeentelijke Sociale  
Dienst Amsterdam

Amsterdam, juni 1994  
Paul van Someren  
Hein Stienstra  
Tobias Woldendorp

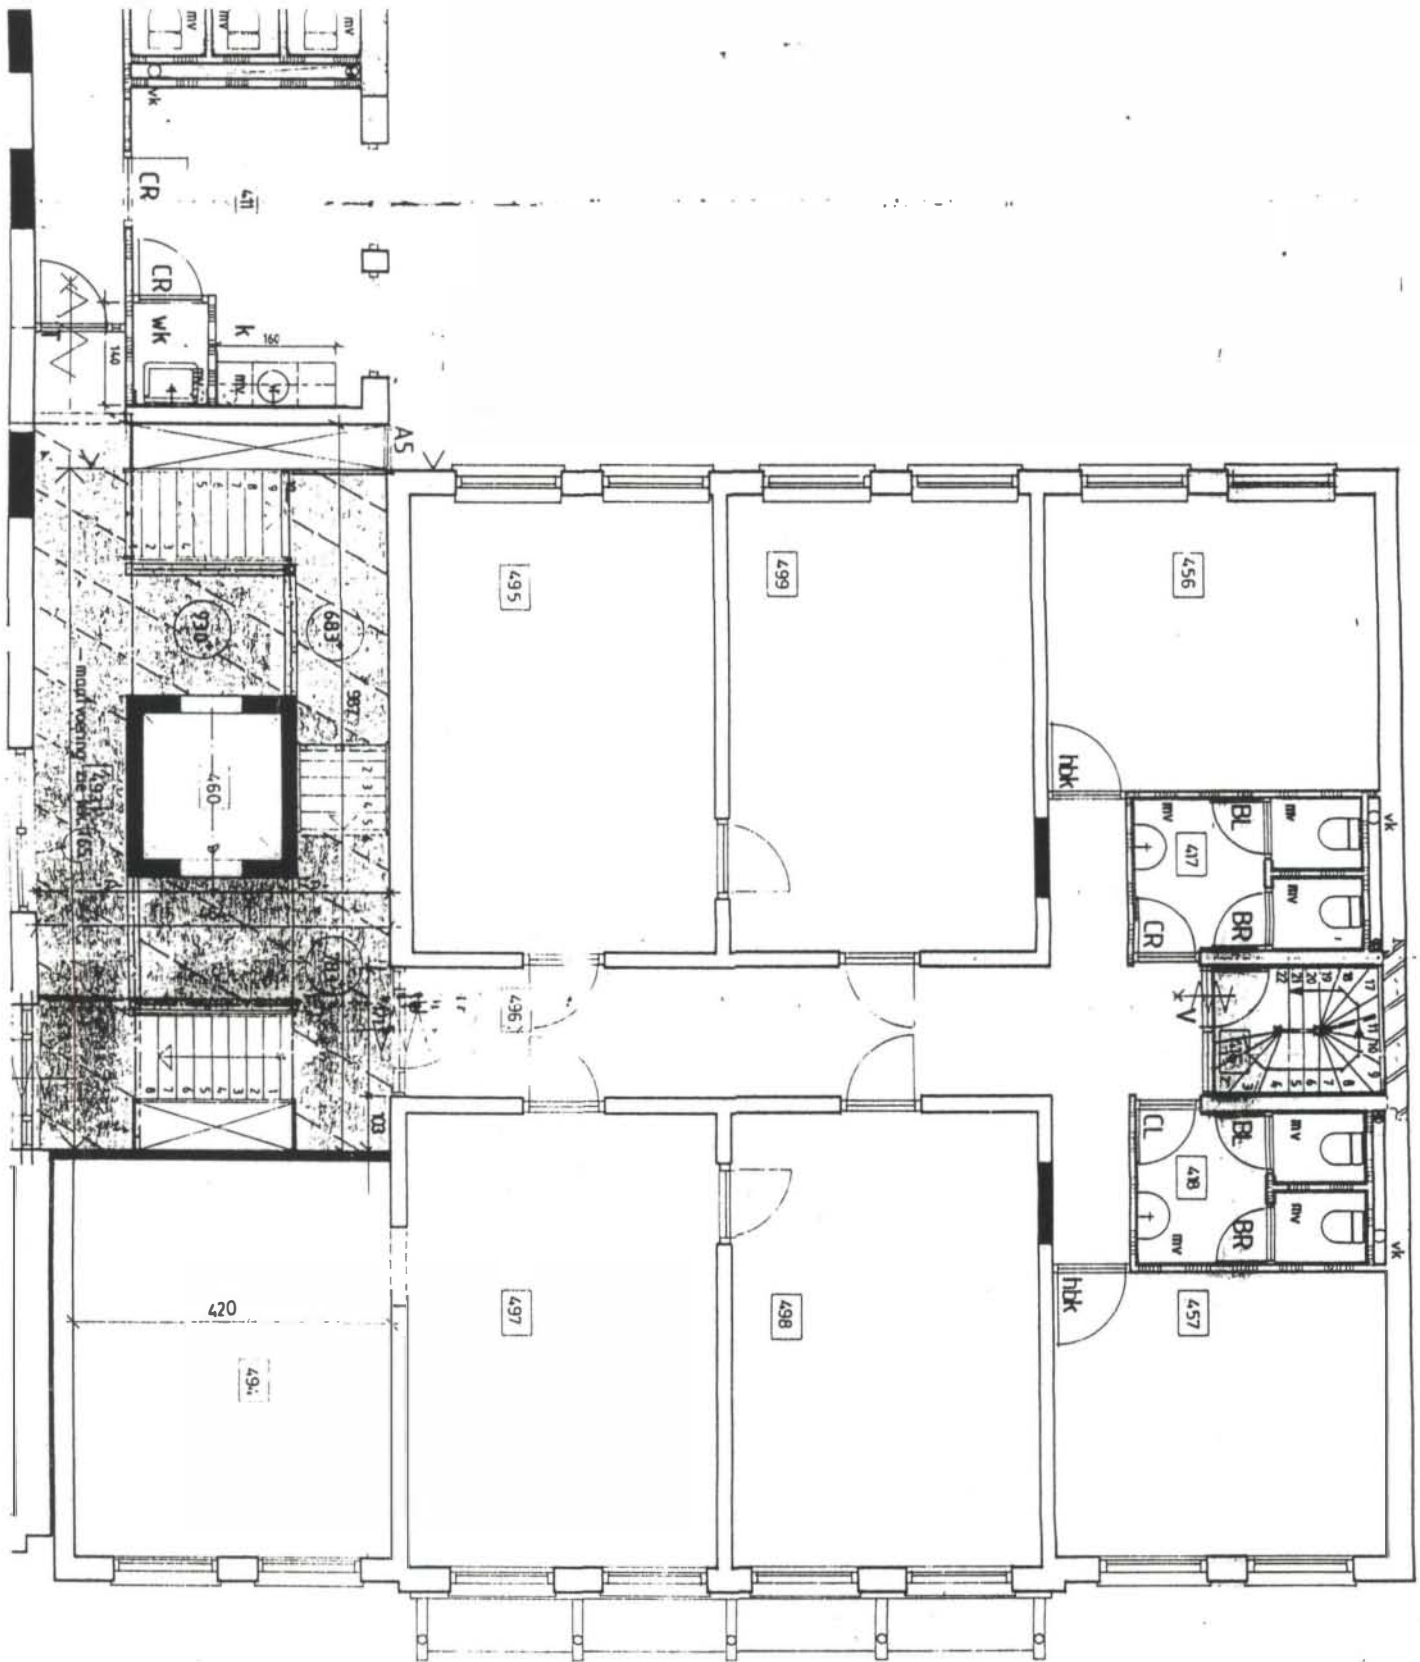
TEKENING 1  
OVERZICHTSPLATTE GROUND  
SCHAAL 1:100

Op 14 juni j.l. nam DSP op het adres Raadhuisstraat 15 de situatie in ogenschouw in aanwezigheid van de heer J.de Jong arbeidscoördinator ARBO van de Algemene Dienst van de GSD. Het bleek hier een gecompartmenteerd deel van de tweede verdieping te betreffen met aansluitingen op noodtrappenhuis en hoofdtrappenhuis met lift. Dit verdiepingsdeel omvat een gang met 7 kamers en 2 nieuwe toilet-groepen (zie situatieschets tekening 1).

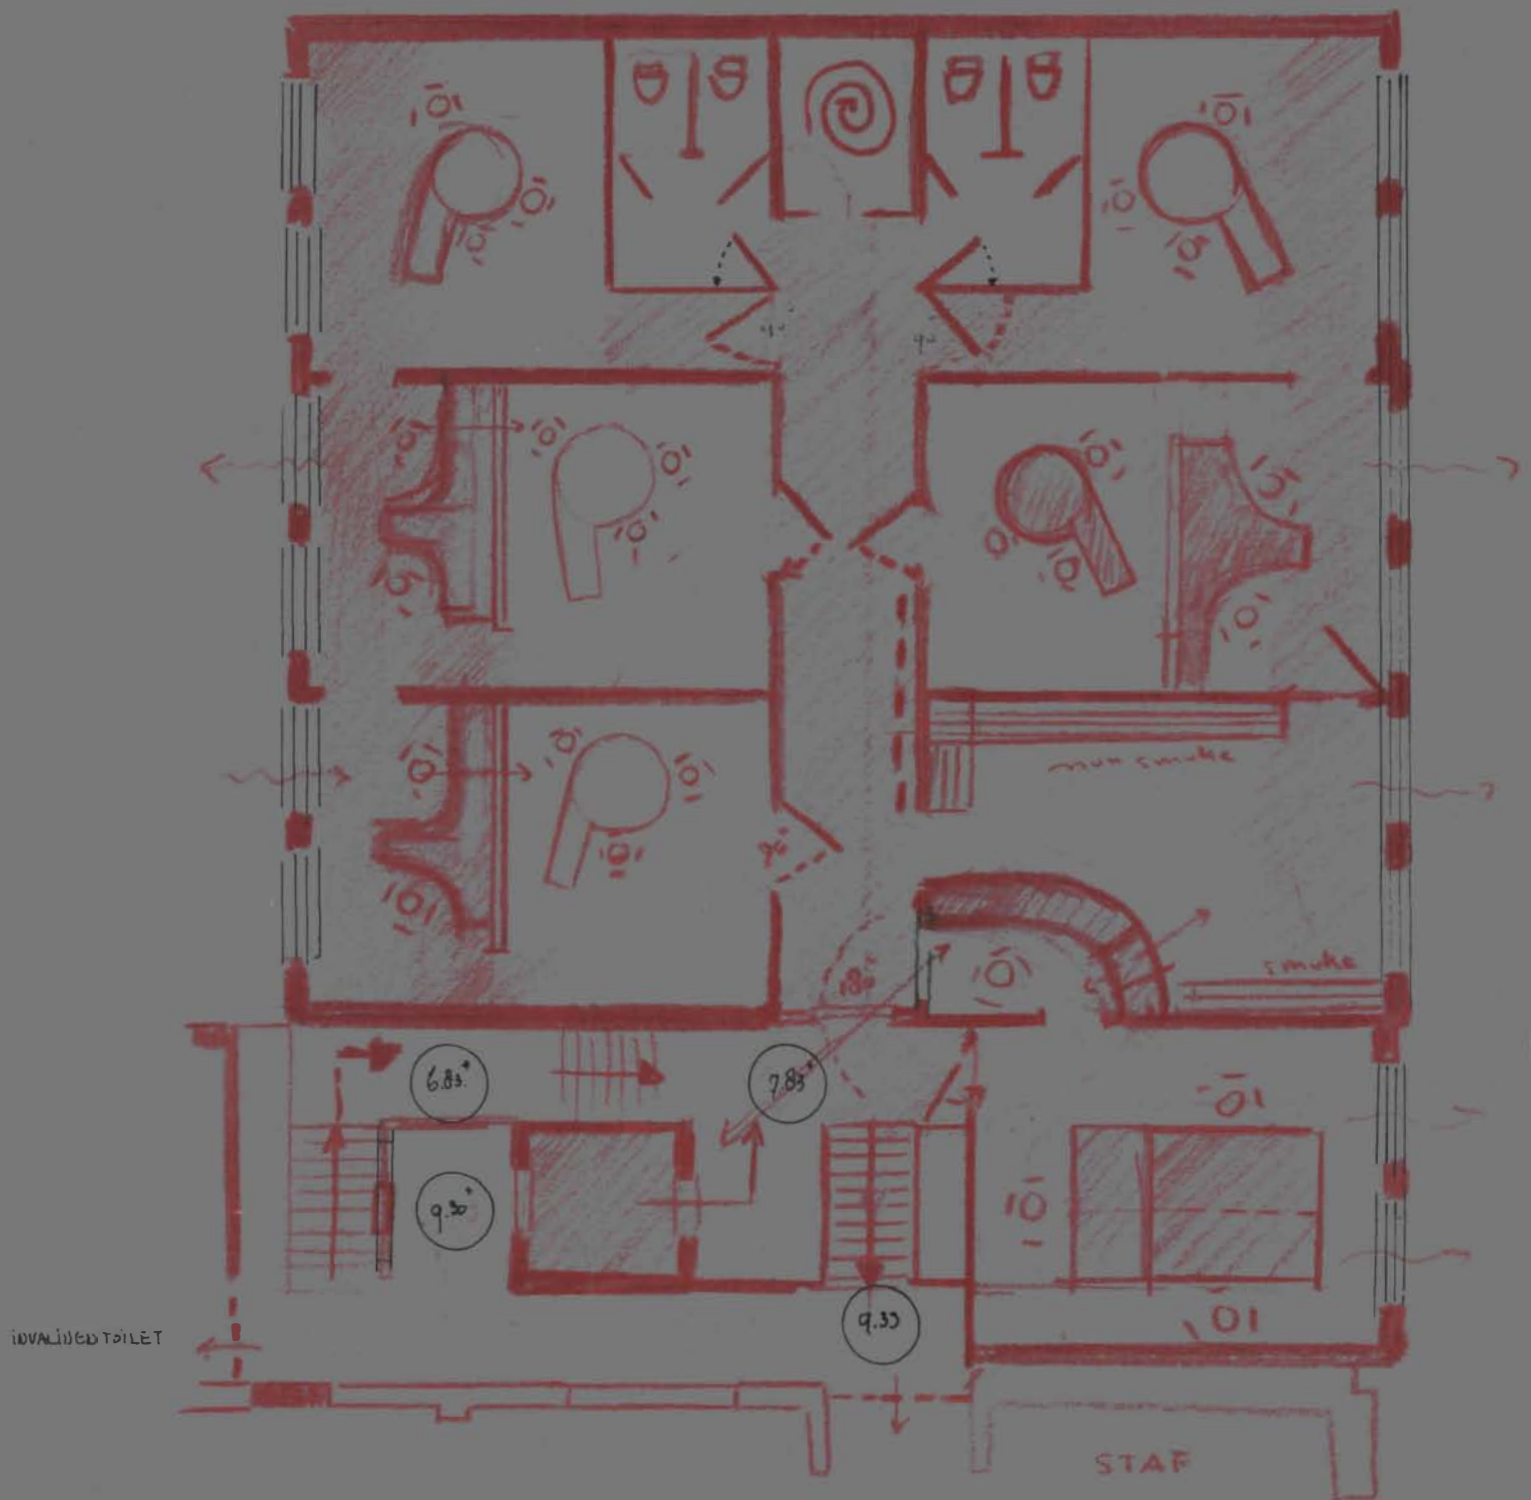
TEKENING 2  
 INRICHTINGSSCHETS  
 SCHAAL 1:100

De hieronder verwerkte adviezen laten zich goed aan de hand van de overzichtplattegrond (tekening 2) lezen:

Om de mensen vanaf de lift op logische wijze naar de balie en wachtruimte te trekken is het wenselijk dat de entree van de vleugel zo licht mogelijk is. In dit kader zou bekeken moeten worden of de erg hoge niet-dragende muren bij de lift verlaagd zou kunnen worden, dan wel van openingen voorzien ; verder stellen we voor de gang optisch te verbreden door de bovenlichten te laten vervallen en het bovenste raamvlak van de entree-deur dicht te maken en in de deur geen kaders toe te passen. De entreedeur van gefigureerd glas zou 180 graden moeten kunnen draaien. Van kamer 497 zou een deel van de wand weggehaald moeten worden en vervangen door glas. De deur wordt verwijderd en er komt een latei boven de opening doorlopend naar de hoek van kamer 494 (tekening 3 geeft een beeld van de voorstellen).

Er wordt een gecombineerde wachtkamer met balie aanbevolen. Deze bevindt zich in kamer 497, alwaar de deur naar de gang is opgeheven. De wachtruimte geeft zicht op de immer levendige Raadhuisstraat. In deze lichte en levendige entourage is een eventueel langer dan gepland wachten een minder vervelende aangelegenheid dan op de gang. Ter aanvulling kan er een 'fris' tijdschriftenassortiment aangeboden worden. Door de muur gedeeltelijk te vervangen door een glazen wand geeft de balie uitzicht op de entree en een deel van 'buiten'. In de ruimte is een psychologische scheiding gemaakt tussen roken en niet-roken. Roken verbieden bij wachtenden in deze groep wordt afgeraden (kan agressieverhogend werken). De voorkeur gaat uit naar een reeks koppelbare stoelen, die goed zitten en goed ogend zijn. Op de gang is een aantal klapstoelen gesitueerd, die voor de opvang bij een groot aantal wachtenden zorg kan dragen. De balie is bij voorkeur ca. 0.75 m. breed en de medewerker zit op een verhoging, zodat hij/zij op dezelfde hoogte oogcontact heeft met de cliënt. Naast tekening 2 met een balie gekoppeld aan een werkvertrek is er ruimte voor vijf vertrekken voor cliënten ontvangende bijstand-medewerkers. Daarnaast is een schets gemaakt op basis van zes spreekkamers, gekoppeld aan een andere opzet van de balie en wachtruimte (zie tekening 4) en opdeling van kamer 494.

De kamers 494, 495, 497, 498 en 499 zouden een dubbele functie kunnen krijgen: de ruimten zijn opgedeeld in twee delen, die van elkaar gescheiden zijn door een 1.60 m hoge muur met daarboven (slagvast) glas. Het valt te overwegen een deel van deze kamers (495 en 499) aan de raamzijde onderling in open verbinding met

elkaar te laten staan: een deur op die plaats is minimaal wenselijk. In het gedeelte direct achter de gangdeur vinden de gesprekken plaats, terwijl achter de wand ruimte is voor bureaus van (deeltijd) medewerkers. Beide ruimten in de spreekkamer zelf staan met elkaar in open verbinding, zodat je altijd het gevoel hebt niet alleen te zijn in een ruimte, terwijl aan de andere kant de cliënt wel privacy heeft. De kamers 456, 457 hebben omdat ze kleiner zijn, deze extra werkruimte niet, maar staan wel in open verbinding met een andere kamer.

Alle deuren komen direct uit op de gang; in de kamers 456 en 457 dient de deur ten opzichte van de basistekening verplaatst te worden naar de hoogte van de gang, zodat er geen openbare nissen aan de gang zelf gelegen zijn opdat deze helder en overzichtelijk is. Het wordt aanbevolen alle massieve deuren door ondoorzichtige (maar lichtdoorlatende) geharde volglazen deuren te vervangen. Ook deze ingreep draagt bij aan het creëren van een luchtiger karakter van de gang. De verlichting dient opnieuw beoordeeld en eventueel aangepast te worden. Alle deuren gaan bij voorkeur naar de gangzijde open en zijn alleen van binnenuit te openen. De gang is een ruimte waar alleen bij extreme drukte mensen wachten. Ook kunnen eventuele kinderen hier in aanwezigheid van hun ouder(s) zich aan de officiële wachtruimte onttrekken. Met het benutten van deze ruimte wordt het kwetsbare trappenhuis ontlast.

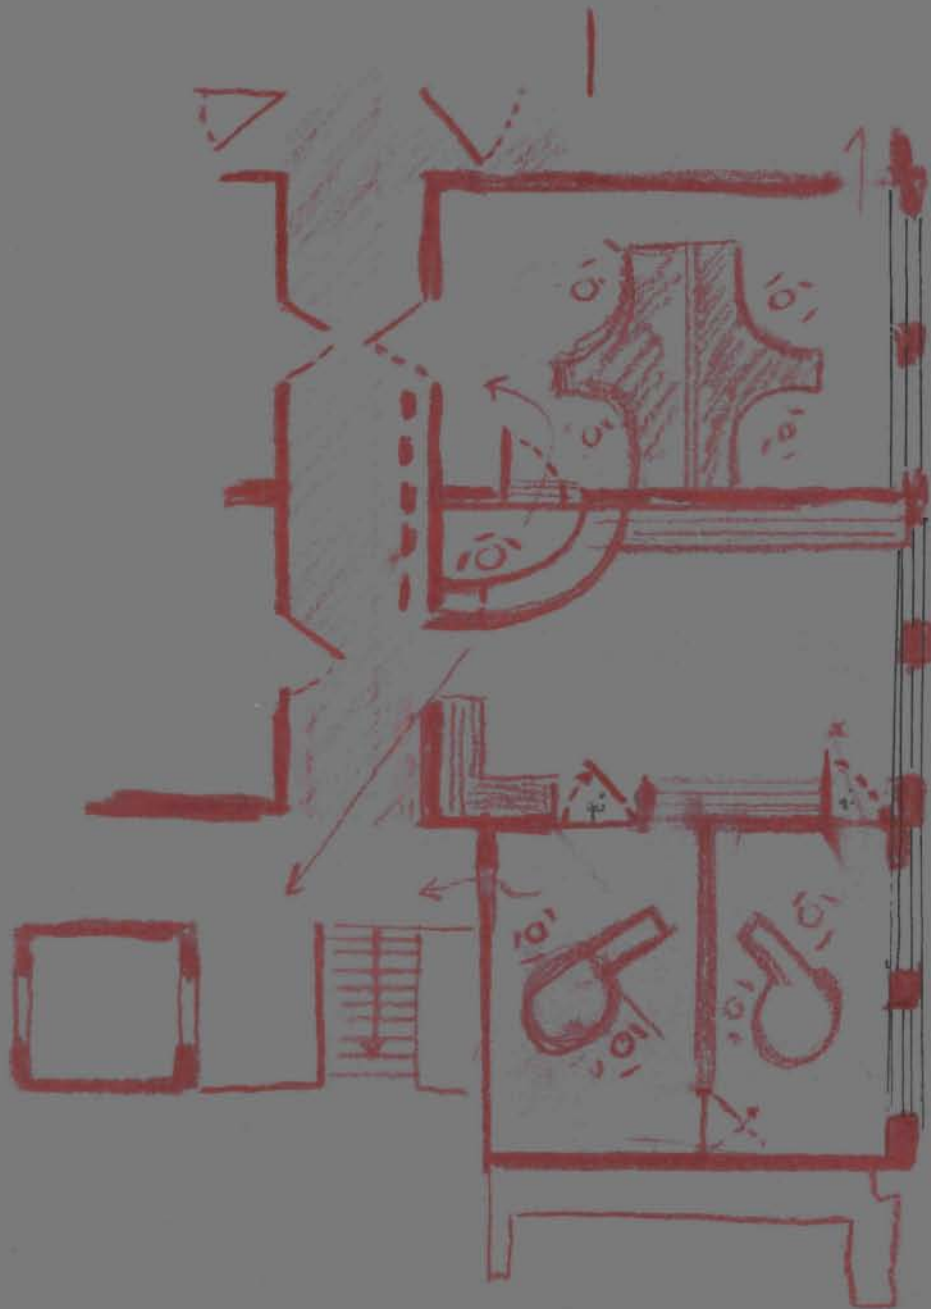
TEKENING 4

VARIANT 6 SPREEKKAMERS

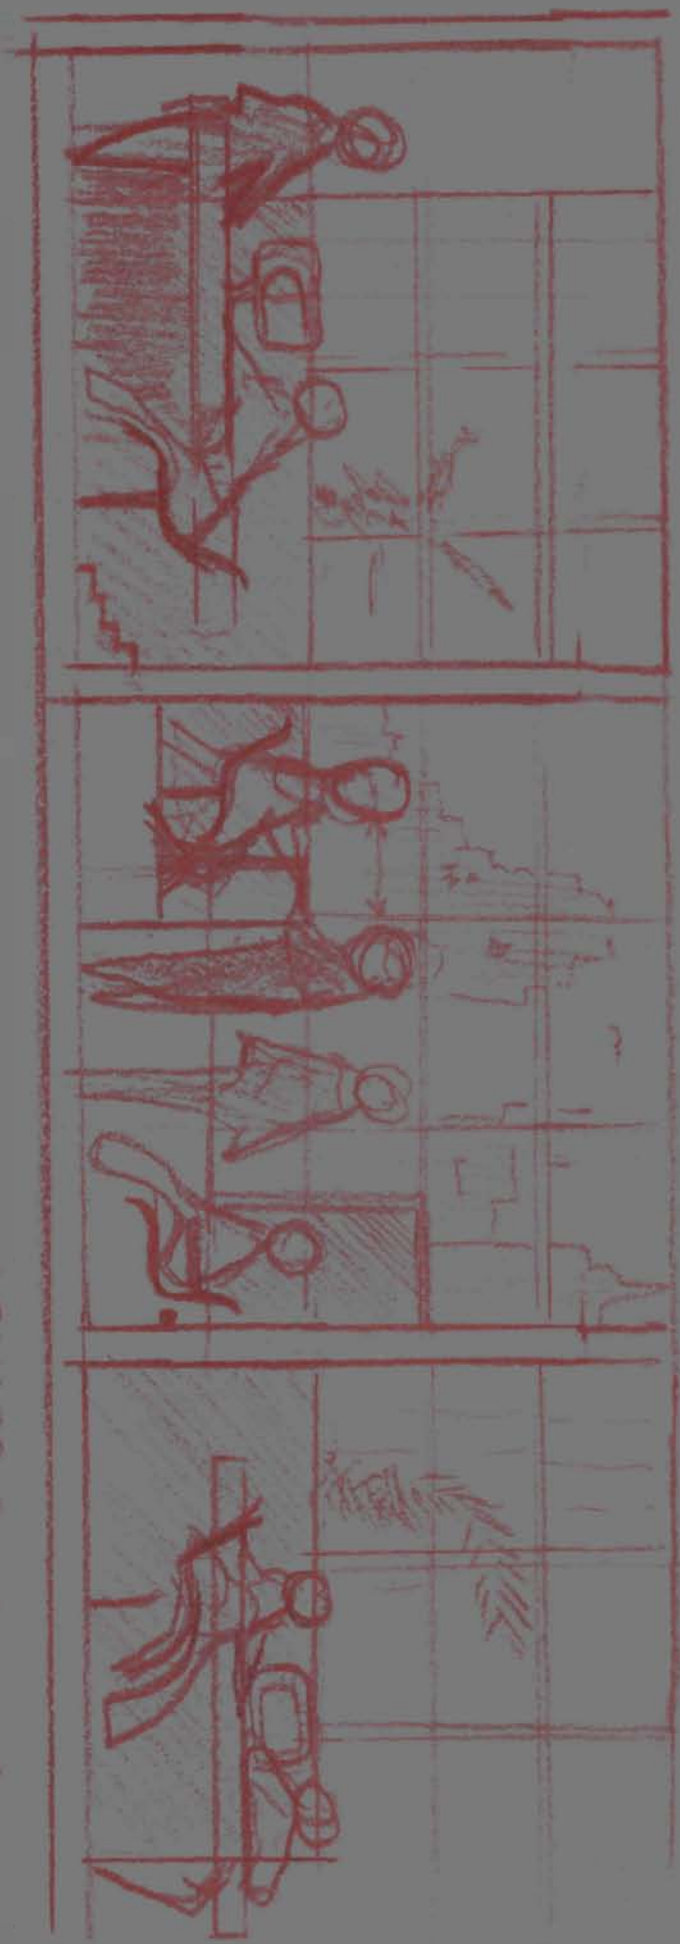
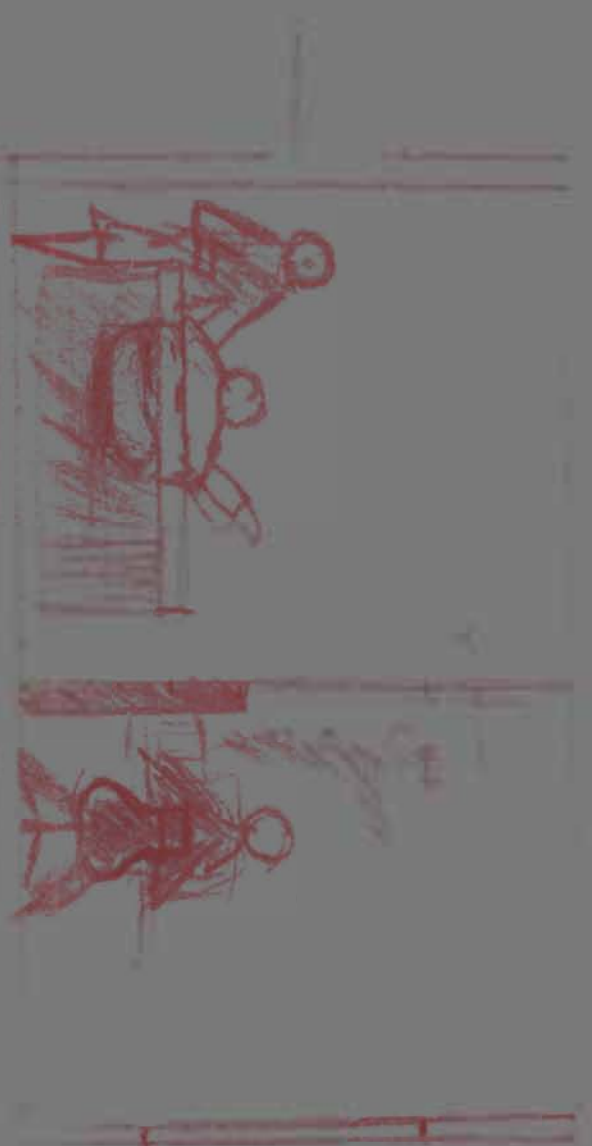
TEKENING 5 DOORSNEDE

De doorsneden geven een beeld van de sfeer in de spreek-en wachtkamer (tekening 5).

LENGTE DOORSNEDE  
VAMEILS 498/497/494

DWARS DOORSNEDE  
DURIS ELFUNCTIE

In de gespreksruimte staan bij voorkeur P-vormige tafels, tafels die door hun bolle vorm de medewerker de gelegenheid geeft fysieke afstand tot de cliënt te nemen, terwijl er ook genoeg ruimte is om een beeldscherm te draaien en een cliënt mee te laten lezen. Bij onraad kan de medewerker op eenvoudige wijze naar het aanpalende werkgedeelte verdwijnen. De tafel en de stoelen zijn bij voorkeur onwrikbaar. Alleen de medewerker kan een verrijdbare stoel hebben.
