## Hoe giftig was de rook tijdens de Euroborgbrand?

# Brandexperiment met

Ademhalingsproblemen bij 28 slachtoffers van een brand in het Euroborgstadion in Groningen waren aanleiding voor onderzoek naar de giftigheid van de ontstane rookgassen. Daartoe werd bij TNO in Rijswijk een stukje stadion nagebouwd en in brand gestoken. Het Rivm ging meten. HEIN STIENSTRA \*

# stadionstoeltjes

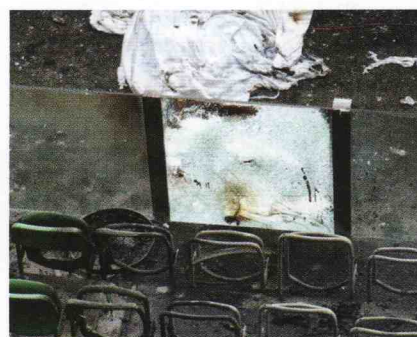
tijd bleken 70 tribunestoeltjes te zijn verbrand en vertoonden 465 stoeltjes brandschade. Het aantal slachtoffers bleef beperkt tot 28, waarbij het naast lichte brandwonden en beenbreuken vooral ademhalingsproblemen door de rookontwikkeling betrof.

Euroborgstadion na de brand.

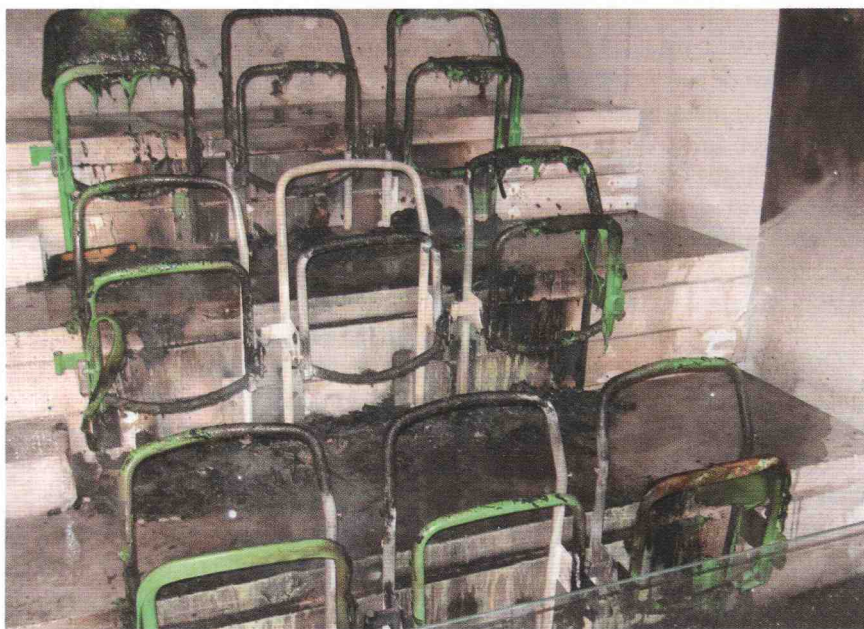
getest. Bij het eerste experiment lukte het niet om het stoeltje goed in brand te krijgen. De tweede keer lukte dit door de vuurlast te verhogen. Het derde en het vierde experiment werden uitgevoerd met tweemaal negen stoeltjes, die in een drie bij drie opstelling zoals die ook op de tribune bestaat (trapvorm), verbrand werden. Het derde experiment, dat circa tien minuten duurde, leek visueel sterk op de brand zoals die in het Euroborgstadion

plaatsvond. Bij het vierde experiment (zeven minuten) was de vuurlast zo hoog dat de brand feller werd dan de brand in het Euroborgstadion. De vuurlast werd beïnvloed door de toiletrollen verder of minder ver af te rollen. Tijdens de branden waren een aantal fasen waar te nemen. In de eerste fase was vooral sprake van vuur in het papier en het hout. Hierbij kwamen aanzienlijke hoeveelheden (grof) stof vrij. Vervolgens begon de kunststof van de stoeltjes te smelten en ontstonden plasbranden. De plasbranden leken minder grof stof op te leveren. Uiteindelijk veranderde de grote brand in een aantal kleinere waarna geblust werd.

Na de brandtest bij Efectis (TNO).
